Dugevegen 33, 4480 KVINESDAL

**Kvinesdal/ Dugevegen -  
Innholdsrik enebolig på solrik og  
sentral tomt, innerst i blindvei.**

## Tilstandsrapport Eierskifte

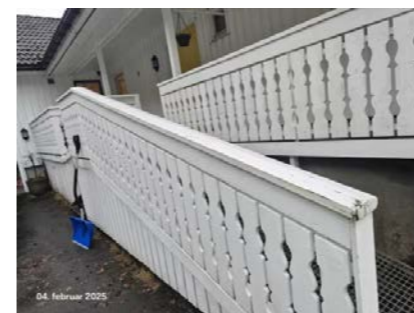
### 6.4 Balkong, terrasse, platting

| Terrasse ved inngangsparti og på fremsiden av huset. | |
| Er det tegn på sopp/råteskader i treverk eller skader i betong? | Ja |

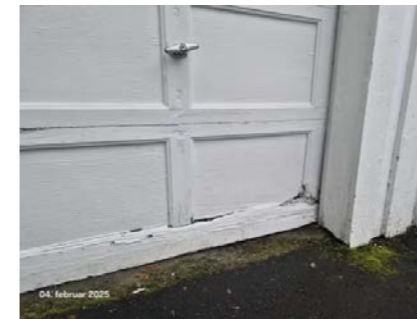
| Det registreres svertesopp, avskallinger og grønske på fasaden. Generelt vedlikehold må påregnes.<br>Det er ved stikkprøve ikke registrert avvik på musetetting.<br>Garasjeport har råteskader. | |

Garasjeport har råteskader.

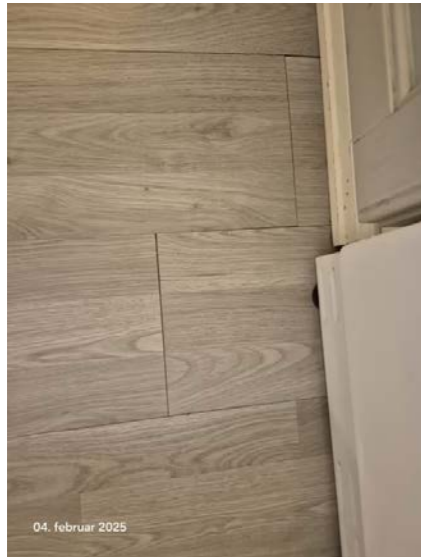
## 6.13 Kjøkken

Normal slitasje.  
Waterguard/løkkasjestopp ikke registrert.  
Ikke registrert fukt.  
Laminat spriker i skjøter.

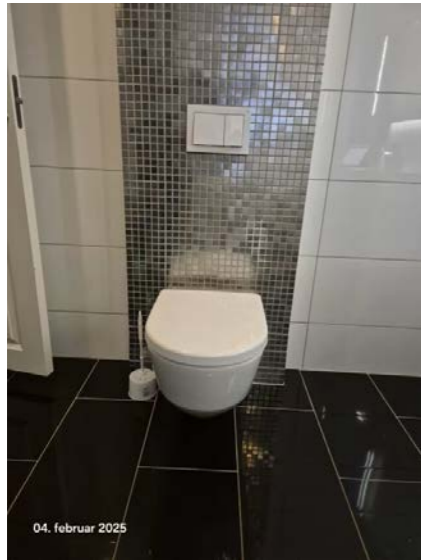
Innebygd sisterner.  
Ikke registrert lekkasjespalte under WC.  
Ikke lagt frem dokumentasjon på annen godkjent løsning.
