Veslefrikk 7, 2323 INGBERG

Veslefrikk 7, 2323 INGEBERG  
HAMAR kommune  
gnr. 49, bnr. 109

Befaringsdato: 27.03.2023    Rapportdato: 30.03.2023    Oppdragsnr.: 21169-23414    Referansenummer: IO4003  
Autorisert foretak: Obron Øst AS    Sertifisert Takstingeniør: Lars Kvalvik

# Tilstandsrapport

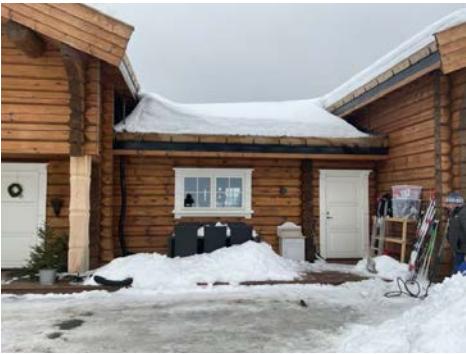
Taktekkingen er av torv. Taktekking ikke tilgjengelig da det er snø på taket. Sjekkes nærmere når taket er snøfritt.

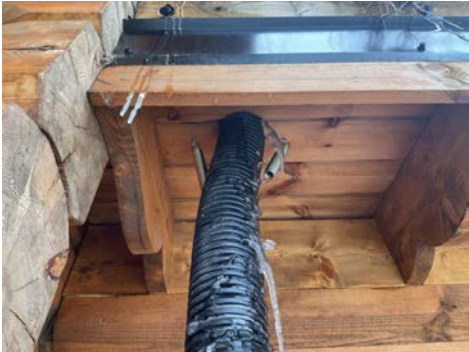
Nedløp og beslag

Helbeslått pipetopp, takrenner ligger innvendig i raftekasse. Takrennenedløp i kjetting. Ikke tilgjengelig pga. snø, må sjekkes nærmere når taket er snøfritt.

- Det er ikke tilfredsstillende bortledning av vann fra taknedløp ved grunnmur.

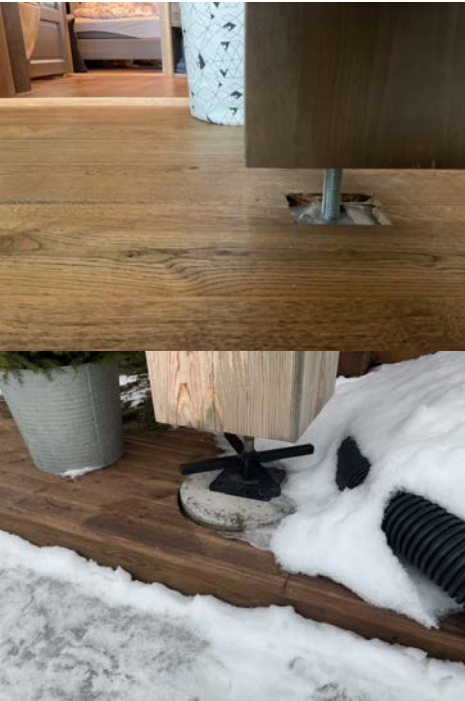
Veggkonstruksjon

Laftede tømmervegger.  
Det tar en del år før nye tømmerbygg/vegger har krympet ferdig og seget sammen.  
Det er enkelte justeringsmuligheter i vegger og søyler for å etterjustere krymping.

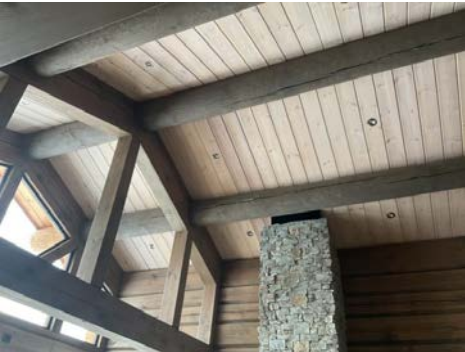
Takkonstruksjon/Loft

Saltak med tretaksperrer, fritt opplagt over yttervegger, delevegger og tømmerråder. Lukket konstruksjon.

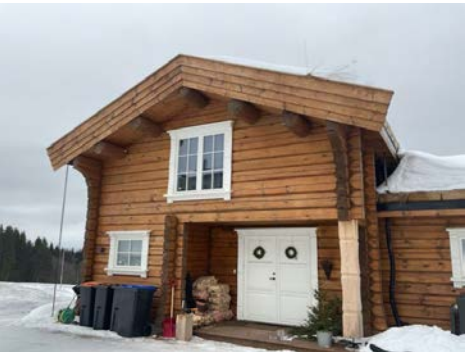
Dører

Bygningen har malt hovedytterdør og malt balkongdør i tre. Ytterdør bør justeres.

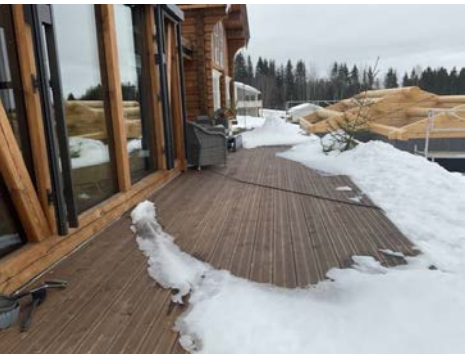
Balkonger, terrasser og rom under balkonger

Terrasse ved stue.

- Balkonger/terrasse er snødekt og derfor ikke nærmere vurdert.

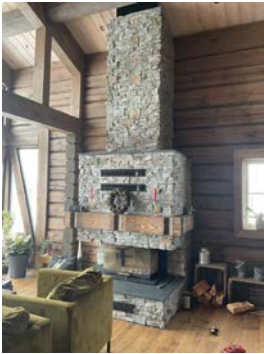
TG 1

Boligen har isolert stålpipe  
Peisinnatts.  
Peis med fasadeskifer.

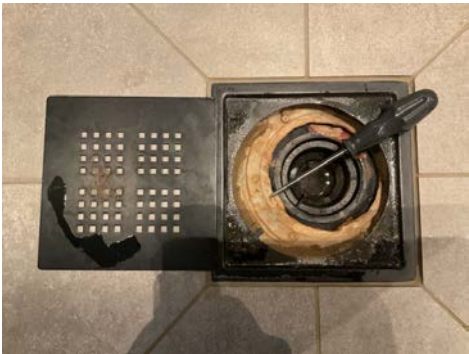
Det er plastsluk og smøremembran med dokumentert utførelse.

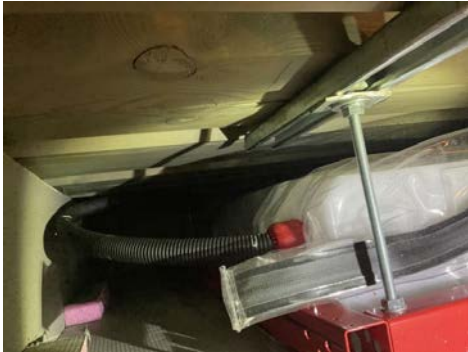
## Sanitærutstyr og innredning

Rommet har innredning med nedfelt servant, veggmontert toalett og dusjvegger/hjørne.  
Inspeksjonsluke over sisternen.

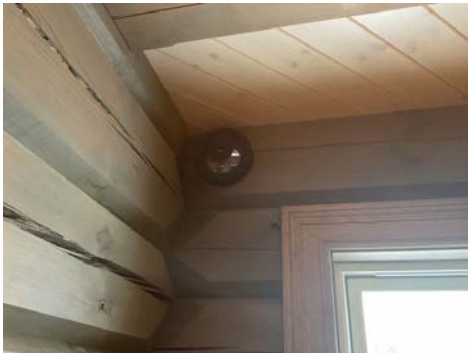
## Ventilasjon

Det er elektrisk styrt vifte.

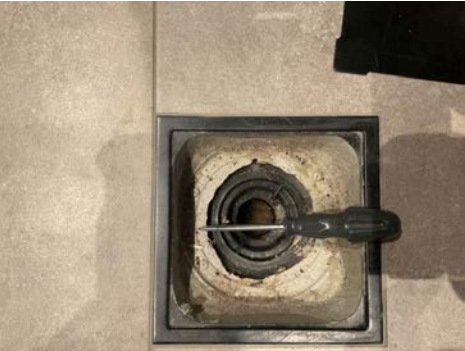
Det er plastsluk og smøremembran med dokumentert utførelse.

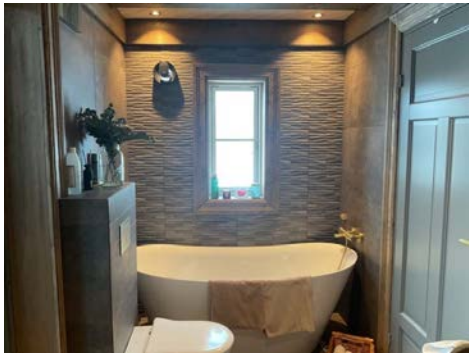
TG 2

- Det er vindu/dør med ikke fuktbestandige materialer i våtsonen (dusjsonen), løsningen eller byggematerialet er uegnet

- Uegnede materialer må fuktbeskyttes/utskiftes.

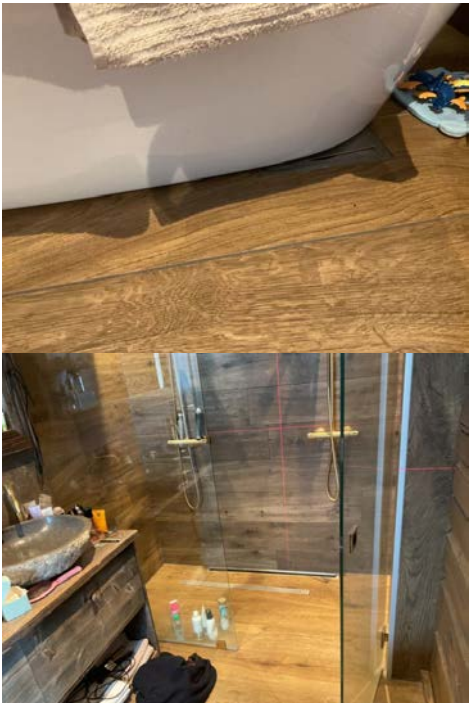
Det er slukrenne ved vegg i dusjsonen, sluk under badekar og smøremembran med dokumentert utførelse. Sluk under badekar er ikke besiktiget.

- Sluk har begrenset mulighet for inspeksjon og rengjøring.

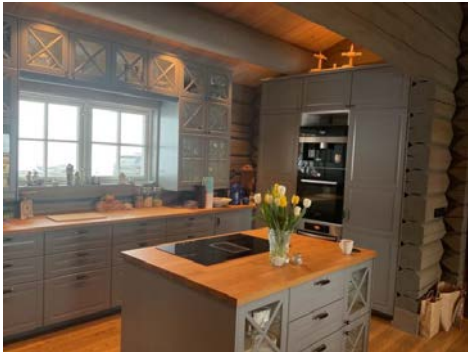
Kjøkkenet har innredning med profilerte fronter. Benkeplaten er av heltre. Det er kjøleskap, fryseskap, oppvaskmaskin, komfyr, induksjonstopp, kaffemaskin og micro.

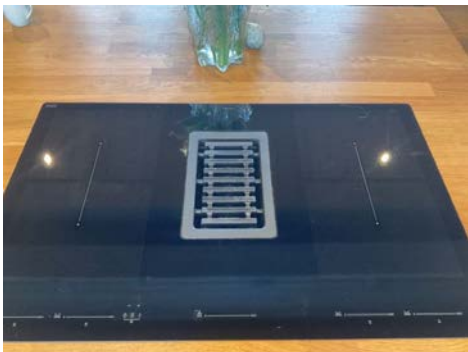
### Avtrekk

Det er avtrekk i induksjonstopp med avtrekk ut.

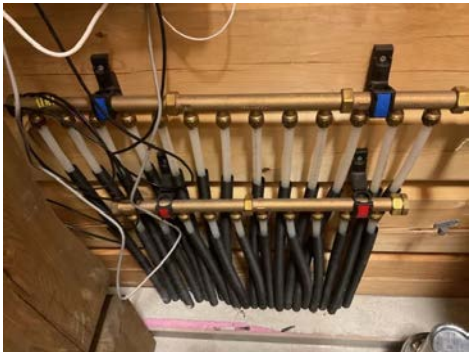
## Vannledninger

Innvendige vannledninger er av plast (rør i rør). Det er besiktiget på teknisk rom. Plast vannledning i inntak, vannmåler og stoppekran på teknisk rom.

- Det er påvist at eventuelt lekkasjevann fra rør i rør system ikke ledes til sluk eller annen kompenserende løsning.

Fliser uten på sokkel er høyere enn sokkel, ved lekkasje vil vann bli stående og trekke inn i vegg og ikke ledes til sluk

- Det bør foretas tiltak på anlegget som sikrer bedre løsning på eventuelt lekkasjevann fra rør i rør system.

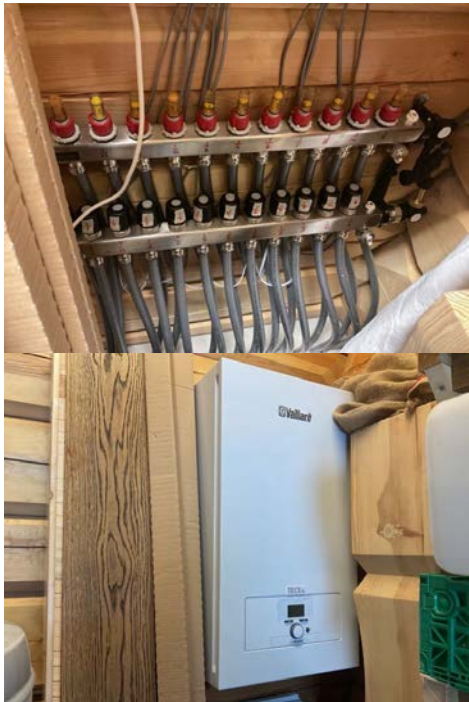
Vannbåren gulvvarme varmes opp med el-kolbe.

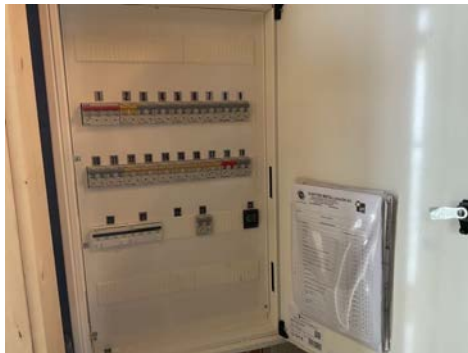
## Elektrisk anlegg

El-skap med automatsikringer.
