Tilstandsrapport

Boligbygg med flere boenheter
-

Frydensborgveien 1, 3772 KRAGERØ
-

Rapportdato: 31.01.2025

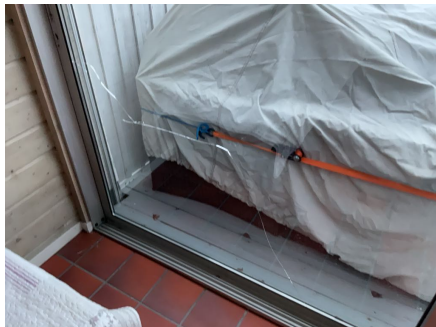
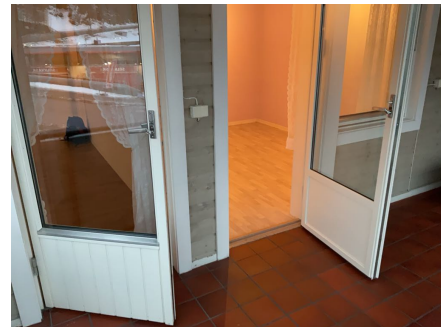
TG 2 Dører

Det er sprekk i det ene glasset i balkongen. Inngangsdøren går tregt.

Glass må skiftes og inngangsdøren justeres.

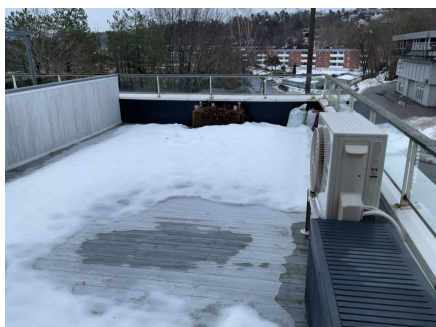
TG 2 Balkonger, terrasser og rom under balkonger

Det er terrasse av betong.

- Mer enn halvparten av forventet brukstid er passert på tettesjikt/membran.

- Tidspunkt for utskifting av tettesjikt/membran nærmer seg ut ifra alder på dagens tekking.

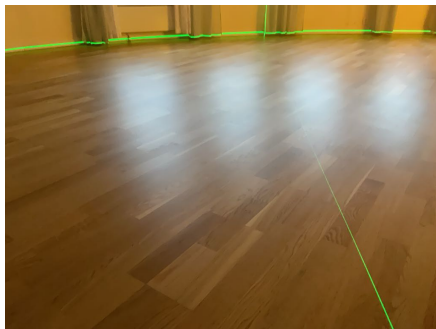
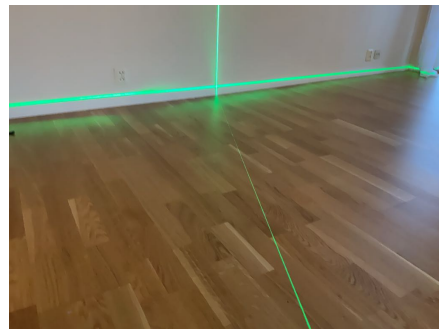
TG 3 Etasjeskille/gulv mot grunn

- Målt høydeforskjell på over 30 mm gjennom hele rommet. Tilstandsgrad 3 gis med bakgrunn i standardens krav til godkjente måleavvik.

Det ble målt skjevheter på over 30 mm på stuegulvet. Det vites ikke om skjevhetene skyldes byggefeil eller at det er noe setninger i fundamentene. Skjevheter er ikke begrenset til å gjelde bare dette rommet.

- For å få tilstandsgrad 0 eller 1 må høydeforskjeller rettes opp. Det vil imidlertid sjelden være økonomisk rasjonelt som et enkeltstående tiltak i en bolig som dette. Dersom boligen en gang skal renoveres, kan man vurdere slike tiltak.

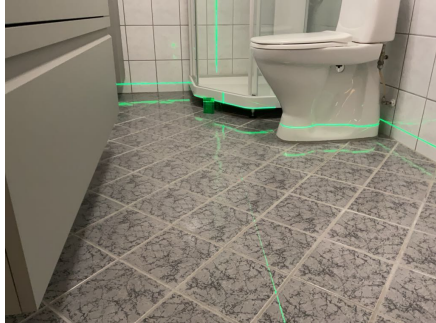
Det er ca. 15 mm høydeforskjell fra underkant dørterskel til sluk. Stedvis er det sprekker/riss i fuger, i overgang mellom gulv og vegger.

For å lukke avviket må det foretas utbedringer.

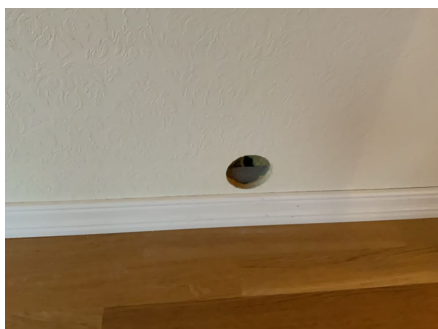
📍 TG 1 Tilliggende konstruksjoner våtrom

Hulltaking er foretatt uten å påvise unormale forhold. Det er sviller og stendere av stål. Det ble ikke observert tegn til fukt ved hulltaking.

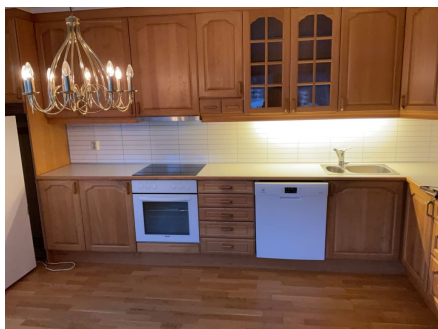
TG 1 Overflater og innredning

Innredning med profilerte fronter og laminert benkeplate.

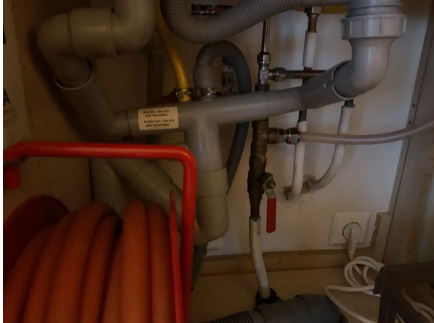
TG 2 Avløpsrør

Det er avløpsrør av plast.

- Det er ikke behov for utbedringstiltak siden anlegget fungerer i dag, men ut ifra alder kan skader plutselig oppstå på eldre anlegg.
