Frydensborgveien 1, 3772 KRAGERØ

**Lys og praktisk hjørneleilighet
med alt på en flate - inngang fra
bakkeplan, vinterstue og stor
veranda!**

Befaringsdato: 29.01.2025

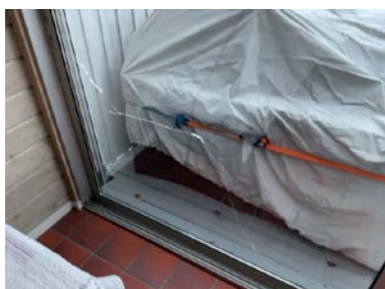
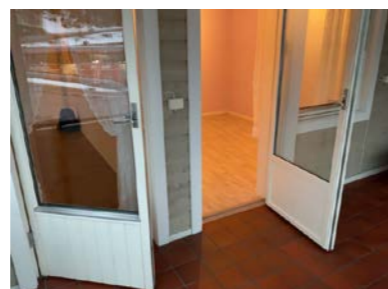
Det er sprekk i det ene glasset i balkongen. Inngangsdøren går tregt.

Glass må skiftes og inngangsdøren justeres.

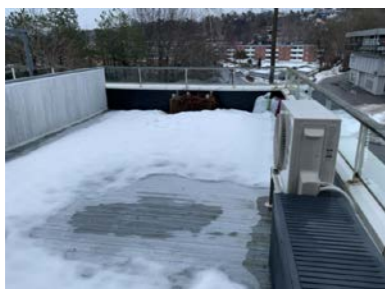
TG 2 Balkonger, terrasser og rom under balkonger

Det er terrasse av betong.

- Tidspunkt for utskiftning av tettesjikt/membran nærmer seg ut ifra alder på dagens tekking.

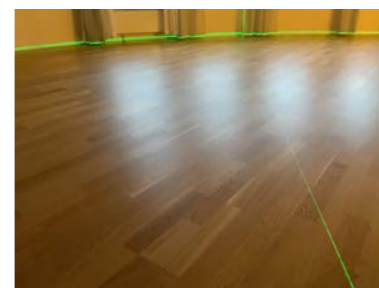
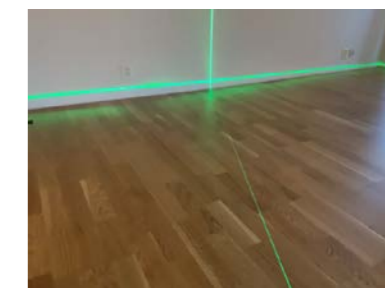
- Målt høydeforskjell på over 30 mm gjennom hele rommet. Tilstandsgrad 3 gis med bakgrunn i standardens krav til godkjente måleavvik.

- For å få tilstandsgrad 0 eller 1 må høydeforskjeller rettes opp. Det vil imidlertid sjelden være økonomisk rasjonelt som et enkeltstående tiltak i en bolig som dette. Dersom boligen en gang skal renoveres, kan man vurdere slike tiltak.

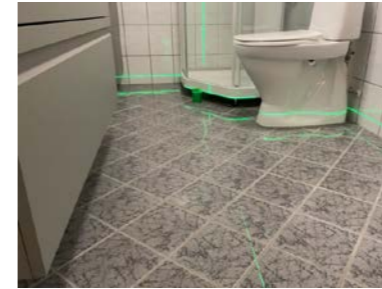
Det er ca. 15 mm høydeforskjell fra underkant dørterskel til sluk. Stedvis er det sprekker/riss i fuger, i overgang mellom gulv og vegger.

- Våtrommet fungerer med dette avviket.

For å lukke avviket må det foretas utbedringer.

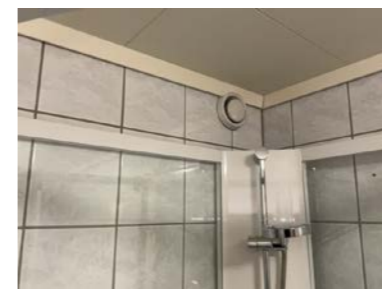
TG 1 Tilliggende konstruksjoner våtrom

Hulltaking er foretatt uten å påvise unormale forhold. Det er sviller og stendere av stål. Det ble ikke observert tegn til fukt ved hulltaking.

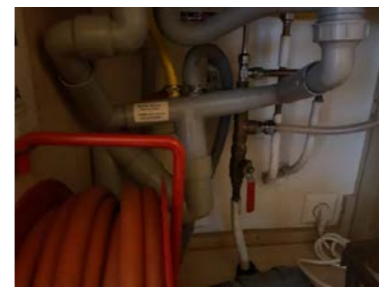
1 TG 2 Avløpsrør

Det er avløpsrør av plast.

- Det er ikke behov for utbedringstiltak siden anlegget fungerer i dag, men ut ifra alder kan skader plutselig oppstå på eldre anlegg.
