Heimlund 9, 4100 JØRPELAND

**Idyllisk sjøeiendom på ca.1,1 mål
med strandlinje like utenfor
Jørpeland sentrum. Må ses!**

Salgsobjekt: Enebolig
Eierform: Eiet
Byggeår: 1964
BRA/P-rom: 164/158 m²
Tomtstr.: 1196.6 m²
Soverom: 5
Antall rom: 7
Gnr./bnr. Gnr. 44, bnr. 318
Gnr. 44, bnr. 328
Oppdragsnr.: 1401230334

Samlet vurdering

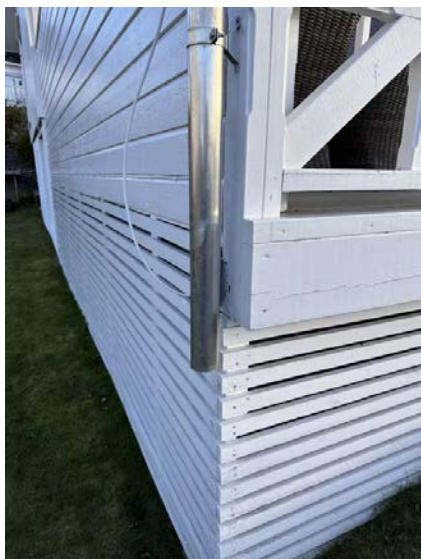
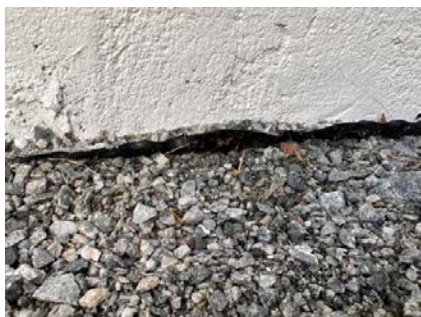
6.1 Drenering

Type grunnmur? Grunnmur/ringmur, Støpt plate på mark

Er det manglende fuktsikring i form av grunnmursplast på grunnmur, eller er det ut fra alder grunn til å anta at dette mangler? Nei

Har drenering nådd en alder som gir økt risiko for skader eller følgeskader? Nei

Er kontrollert bortledning av vann fra taknedløp ved grunnmur mangelfull? Ja

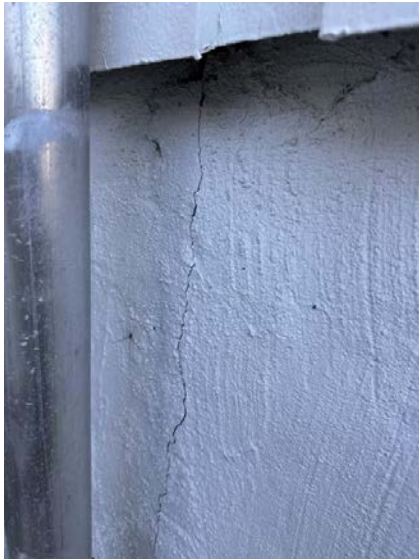
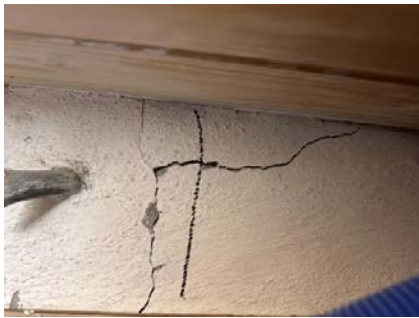
6.2 Grunnmur og fundament

Type Fundament/Grunnmur	Grunnmur m/underetasje, Plate på mark
Type byggegrunn	Ukjent byggegrunn
Type grunnmur i kjeller	Betong
Er det påvist sprekker/riss eller skader?	Ja

Det registreres riss i grunnmur. Dette er ikke uvanlig og vurderes ikke å ha vesentlig konstruksjonsmessig betydning slik dette fremstår i dag.

Grunnmur er i hovedsak innvendig utlektet og ikke kontrollert for sprekker eller skader i disse områdene. Kontrollen ble begrenset til synlige deler innvendig og utvendig over terreng. Det er ukjent om sprekken er gjennomgående.

Det anbefales å foreta en gjenpusning av sprekker i grunnmur, slik at forholdet kan observeres over tid, med tanke på om dette er under utvikling eller er stabilt.

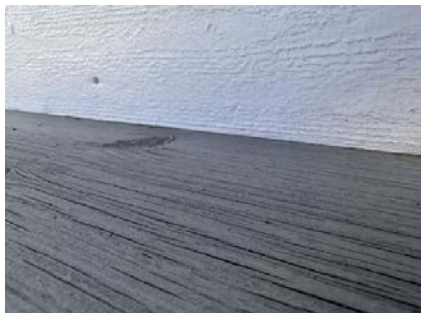
6.6 Yttervegger

Type fasade	Liggende kledning, Stående kledning
-------------	-------------------------------------

Er det påvist skjevheter/riss/sprekker/setninger?	Nei
---	-----

Er det påvist fuktskade/sopp/råte eller slitt overflate?	Nei
--	-----

Det er kun foretatt stikkprøvekontroller av musetetting og lufting bak kledning der dette er mulig. Der dette er undersøkt ble det ikke registrert tegn til avvik.

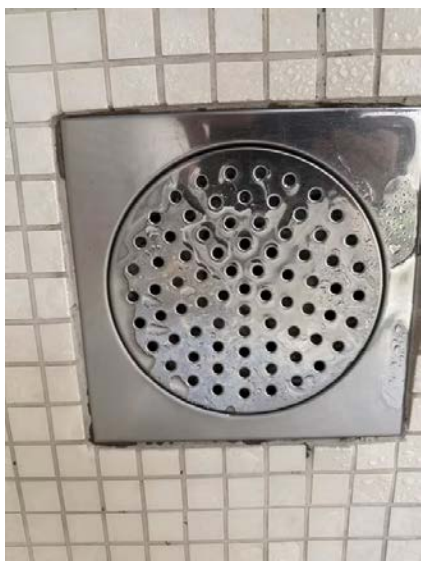
Oppsummering av ventilasjon**TG-1****6.23 Våtrom: Bad 1 etg.**

Vindu er plassert i våtsone. Det registreres fuktskader i vinduskarm.

Karmlist og foringer på vindu er ikke fuktbestandig.

Det registreres riss / sprekker i flisfuger og skjevheter i nedre del på vegg i dusjonen.

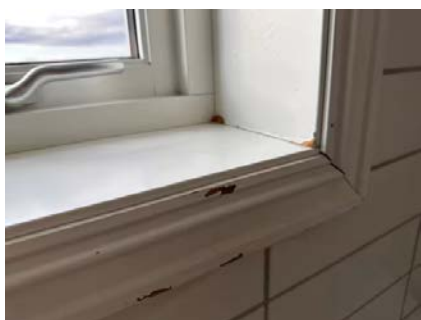
**Oppsummering av overflater****TG-2**

Vindu er plassert i våtsone. Det registreres fuktskader i vinduskarm.

Karmlist og foringer på vindu er ikke fuktbestandig.

Det registreres riss / sprekker i flisfuger og skjevheter i nedre del på vegg i dusjsonen.

Anbefaler å bytte karmlist og foringer på vindu til fuktbestandig materiale.
