Østbysvingen 2C, 2040 KLØFTA

**KLØFTA - Hyggelig 2 roms  
selveierleilighet - Markterasse - 2  
stk parkeringsplasser - Lave  
felleskostnader**

## Tilstandsrapport

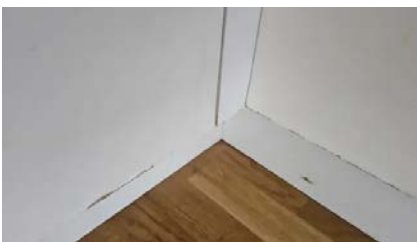
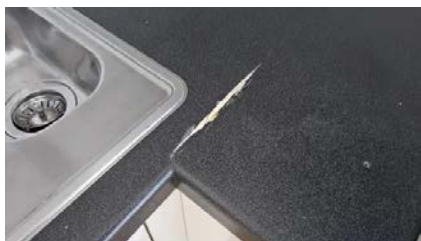
## 6.6 Kjøkken

| Er det påvist fukt /skader rundt vask/kjøleskap/oppvaskmaskin? | Ja |
| Er det påvist skader på kjøkkeninnredning utover normal slitasje? | Ja |

Det registreres fukt/skader rundt vask.  
Benkeplate er fuktskadet.  
Kjøkkeninnredningen har skader.

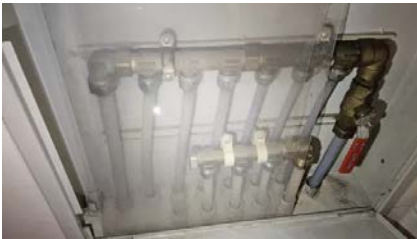
## 6.9 Vannledninger

| Type anlegg | Rør i rør system |
| Har vannrør nådd en alder som gir økt risiko for skader eller følgeskader? | Ja |
| Fordelerskap er plassert på bad.<br>Det ble ikke registrert behov for tiltak, men med tanke på alder kan skader plutselig oppstå på anlegg av eldre årgang. | |

| Videre undersøkelser anbefales.<br>Det er forhold som kan innebære høy risiko for skjulte skader eller store kostnader. Vi anbefaler at det gjennomføres nærmere undersøkelser før kjøp, slik at tilstand og mulige utgifter blir avklart. Uten slike undersøkelser kan du risikere betydelige og uforutsette kostnader. | |

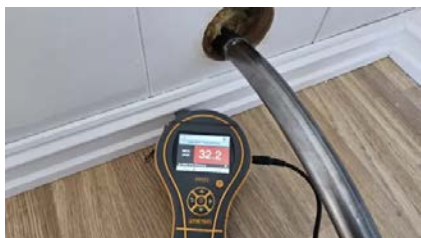
## 6.13 Våtrom

| Er det påvist tegn på sopp/råteskader/fuktskader på overflater eller skadedyr? | Ja |

| <p>Vindu er plassert i våtsone og utsettes for direkte vannsprut. Dersom det ikke er spesielt tilpasset våtrom, øker dette risikoen for fuktopptak, råteskader og lekkasje gjennom vindus-konstruksjonen. Karmlist og foringer på vindu er ikke fuktbestandig og vil kunne svelle, misfarges og brytes ned ved fuktbelastning. Dette kan føre til råte, muggvekst og behov for utskiftning. Det er svertesopp i fuger inne i dusjsonen.</p> | |

| Det er fuktskader på baderoms innredningen pga. vannsøl. | |

| Det er foretatt hulltaking med 73mm hullbor fra tilstøtende soverom.<br>Det registreres en fuktskade i konstruksjonen. | |

| Fuktskade i servantskap bør utbedres. | |

| Videre undersøkelser anbefales før kjøp, slik at tilstand og mulige utgifter blir avklart. Uten slike undersøkelser kan du risikere betydelige og uforutsette kostnader.<br>Påviste skader må utbedres. | |
