CLAUDE MONETS ALLÉ 21

**Attraktiv 3-roms seniorleilighet  
(55+) beliggende i Sandvika  
sentrum - Tilgang til servicesenter  
- Garasje - Heis.**

# Attraktiv 3-roms seniorleilighet (55+) beliggende i sentrum.

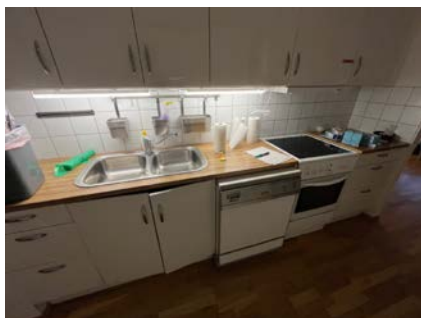
## ETASJE 3 > KJØKKEN

#### TG 3 Avtrekk

- Det er registrert avvik med avtrekk.
