CLAUDE MONETS ALLÉ 21

Claude Monets alle 21, 1338 SANDVIKA

# Attraktiv 3-roms seniorleilighet (55+) beliggende i Sandvika.

# Tilstandsrapport

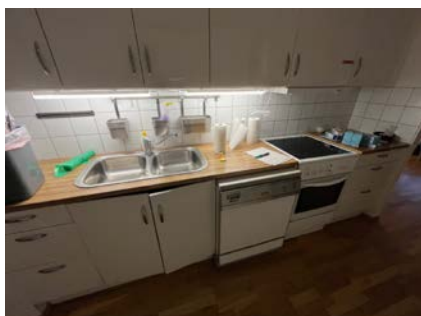
### ETASJE 3 > KJØKKEN

- Det er påvist skader på overflater/kjøkkeninnredning utover normal slitasjegrad.
- Det er påvist skader/fuktskjolder i kjøkkengulvet.

Det er observert skader på skrog under oppvaskum. For gulvet registreres det skader etter tidligere fukt på gulv. Ved overflatesøk for fukt registreres det ingen unormale verdier.

- Det er ikke behov for utbedringstiltak.
- Det må påregnes lokal utbedring/utskifting.
