CLAUDE MONETS ALLÉ 21

Claude Monets alle 21, 1338 SANDVIKA

# Attraktiv 3-roms seniorleilighet (55+) beliggende i Sandvika sentrum - Heis.

## BOLIGBYGG MED FLERE BOENHETER

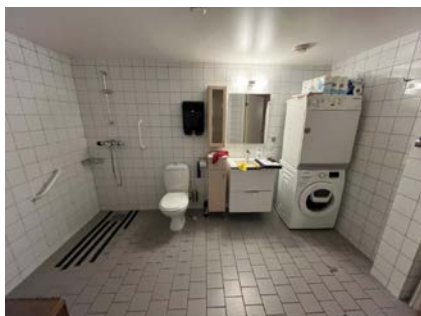
## ETASJE 3 > BAD

### TG 2 Overflater vegger og himling

- Det er påvist at noen fliser har bom (hulrom under).
- Det er avvik:

- Tiltak:
- Dersom tiltaket ikke utføres, kan dette over tid føre til at flisene løsner eller sprekker, spesielt ved belastning eller bevegelser i konstruksjonen.

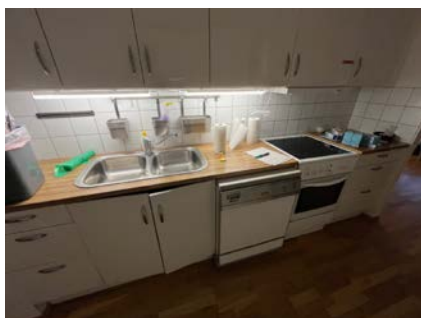
### ETASJE 3 > KJØKKEN

- Det er påvist skader på overflater/kjøkkeninnredning utover normal slitasjegrad.
- Det er påvist skader/fuktskjolder i kjøkkengulvet.

Det er observert skader på skrog under oppvaskkum. For gulvet registreres det skader etter tidligere fukt på gulv. Ved overflatesøk for fukt registreres det ingen unormale verdier.

- Det er ikke behov for utbedringstiltak.
- Det må påregnes lokal utbedring/utskiftning.
