CLAUDE MONETS ALLE 21

Claude Monets alle 21, 1338 SANDVIKA

**Attraktiv 3-roms seniorleilighet
(55+) - Fyring/varmtvann ink -
Tilgang til servicesenter - Garasje
- Heis.**

Tilstandsrapport

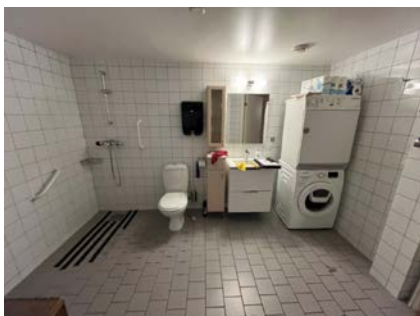
ETASJE 3 > BAD

TG 2 Overflater vegger og himling

- Det er påvist at noen fliser har bom (hulrom under).
- Det er avvik:

- Tiltak:
- Dersom tiltaket ikke utføres, kan dette over tid føre til at flisene løsner eller sprekker, spesielt ved belastning eller bevegelser i konstruksjonen.

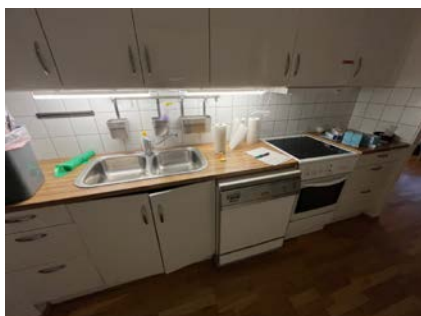
ETASJE 3 > KJØKKEN

- Det er påvist skader på overflater/kjøkkeninnredning utover normal slitasjegrad.
- Det er påvist skader/fuktskjolder i kjøkkengulvet.

Det er observert skader på skrog under oppvaskkum. For gulvet registreres det skader etter tidligere fukt på gulv. Ved overflatesøk for fukt registreres det ingen unormale verdier.

- Det er ikke behov for utbedringstiltak.
- Det må påregnes lokal utbedring/utskiftning.
