Tilstandsrapport

📍 Rådalslia 1, 1663 ROLVSØY

Areal (BRA): Selveierleilighet 68 m²

Selveierleilighet - Byggeår: 2022

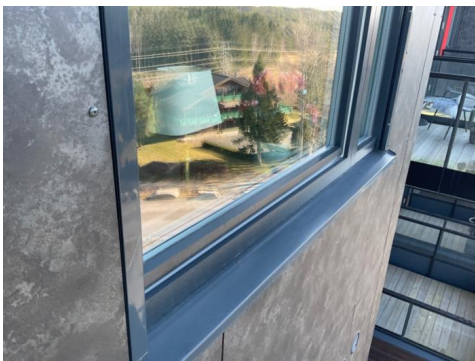
TG 0 Vinduer

Vinduer med rammer og karmen i tre med isolerglass fra byggeår.

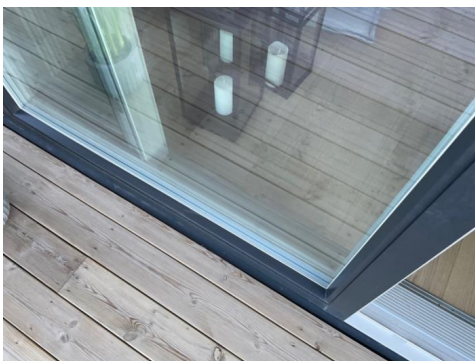
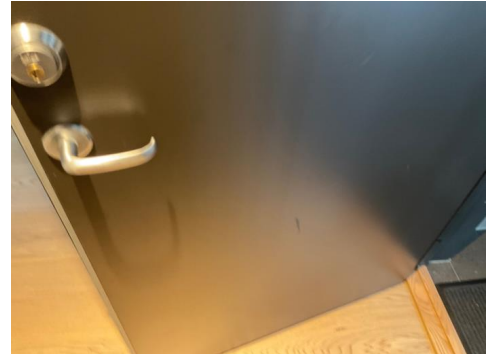
TG 0 Dører

Ytterdør i tre fra byggeår.
Balkongdør i tre med stort glassfelt med isolerglass fra byggeår.

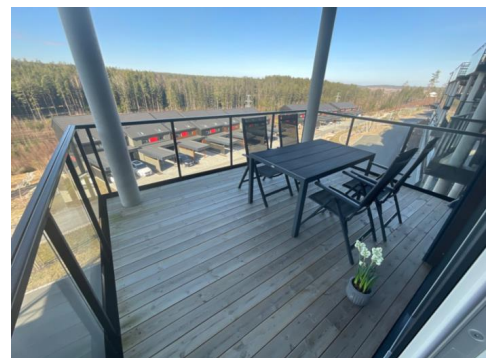
TG 0 Balkonger, terrasser og rom under balkonger

Fra stue/kjøkken er det adgang til balkong på 14 kvm.

Rekkverkshøyde er målt til ca. 103 cm og er innenfor dagens krav.

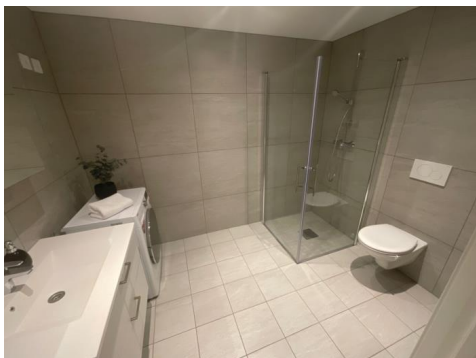
3. ETASJE > BAD/VASKEROM

Generell

Bad/vaskerom fra byggeår.

Det foreligger kontrollerklæringer fra utbygger hos kommunen ifm oppføring.

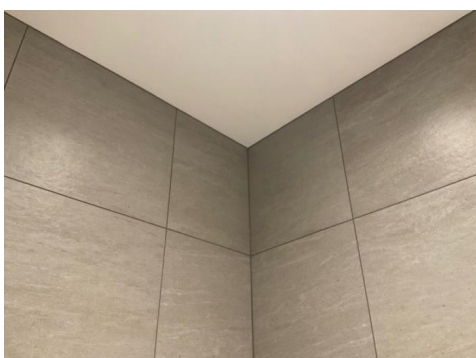
3. ETASJE > BAD/VASKEROM

! TG 0 Overflater vegger og himling

Flis på vegger og slett malt tak.

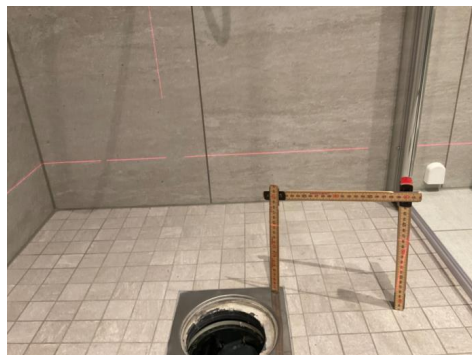
3. ETASJE > BAD/VASKEROM

! TG 0 Overflater Gulv

Flislagt gulv med elektriske varmekabler. Fallforhold til sluk er målt til ca. 30 mm fra topp membran til topp av slukrist.

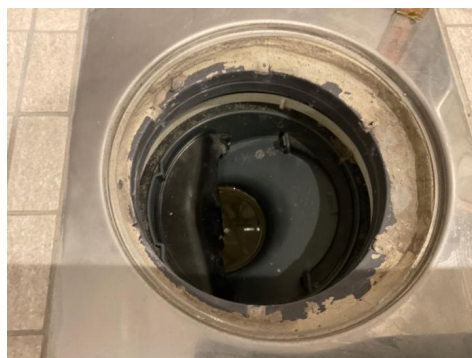
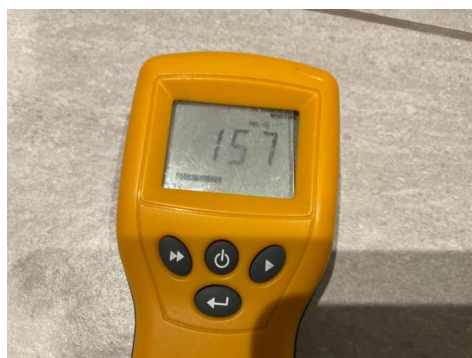
3. ETASJE > BAD/VASKEROM

! TG 0 Sluk, membran og tettesjikt

Plastsluk.
Fuktmåler viser normale verdier.

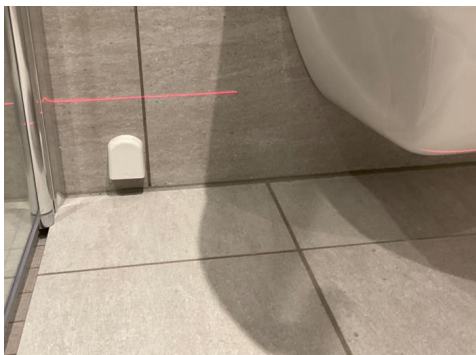
3. ETASJE > BAD/VASKEROM

! TG 0 Sanitærutstyr og innredning

Rommet har innredning med nedfelt servant, veggfestet toalett, dusjhjørne og opplegg for vaskemaskin.

Drensåpning er korrekt etablert i sistene iht. forskrifter.

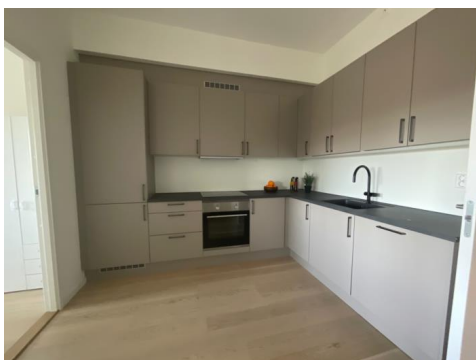
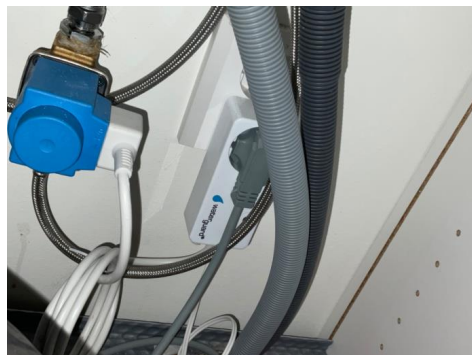
3. ETASJE > STUE/KJØKKEN

! TG 0 Overflater og innredning

Kjøkkeninnredning fra byggeår.
Kjøkkenet har slette fronter og laminat benkeplate. Integriert komfyr, platetopp, kjøl/frysenskap og oppvaskmaskin.

Waterguard er montert.

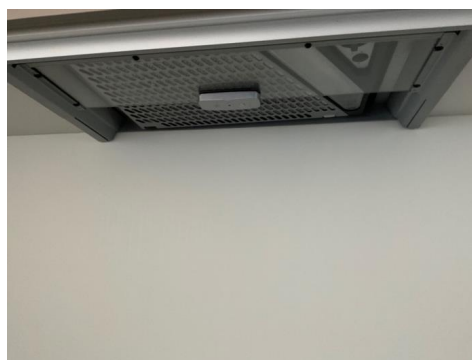
3. ETASJE > STUE/KJØKKEN

! TG 0 Avtrekk

Det er avtrekk via balansert anlegg.

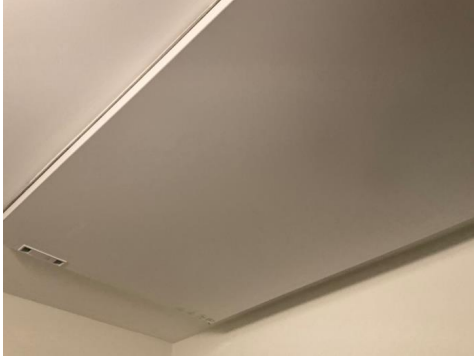
! TG 0 Ventilasjon

Balansert ventilasjonsanlegg som kontrollerer både mengden tilluft og avtrekksluft. Ventilasjonsaggregatet består av en vifte som trekker ut brukt luft fra våtrom, kjøkken og tekniske rom. Det består også av en vifte som trekker luft utenifra og tilfører frisk, temperert luft til oppholdsrom som soverom, stue osv.

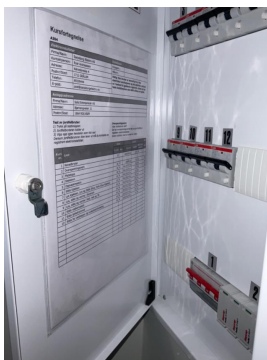
! TG 0 Elektrisk anlegg

Sikringsskap med automatsikringer. 10 fordelerkurser på hhv. 16 og 25 ampere. Hovedkurs på 32 ampere.

Nytt el-anlegg fortsatt med garanti.
