**Salgsobjekt:** Fritidseiendom

**Gnr./bnr.** Gnr. 38, bnr. 17

# Koselig hytte med usjenert beliggenhet i lunt skogsterreng, ca. 60 m fra løypenett. Stor eiertomt.

Befaringsdato: 04.09.2025

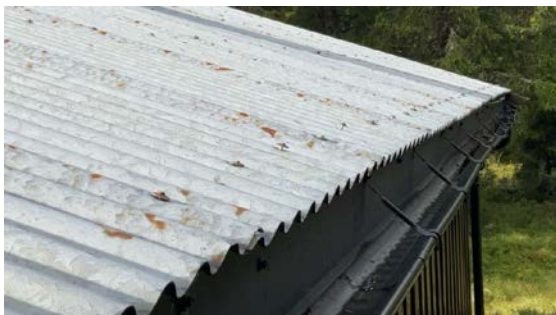
- Mer enn halvparten av forventet brukstid er passert på taktekkingen.
- Mer enn halvparten av forventet brukstid er passert på undertak.
- Det er påvist andre avvik:
- Det er registrert rustskader og spikeropptrekk med utettheter noe som tilsier at taktekking bør skiftes og undertak bør etableres.

Synlig utettheter med spikeropptrekk

- Det må foretas tiltak for å lukke avviket.

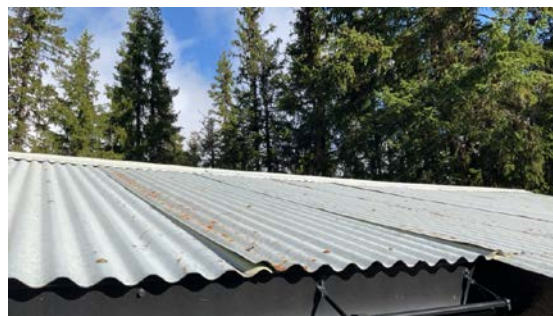
Løs skjøtende med fare for klapping

- Det må foretas tiltak for å lukke avviket.

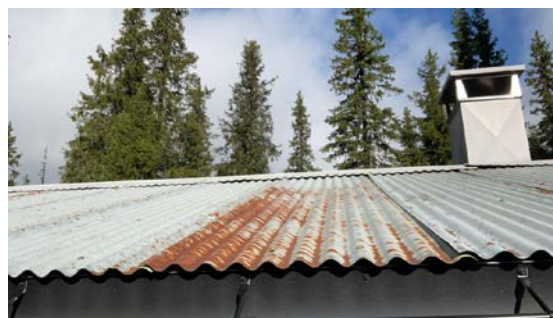
Rustskade på tekking

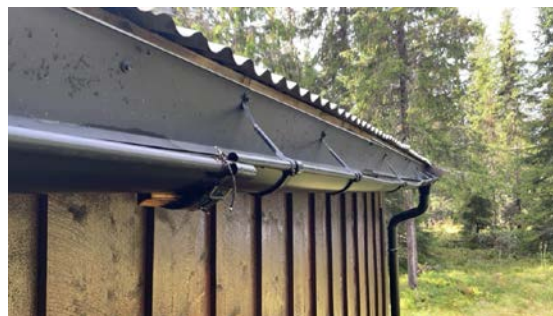
- Det er ikke tilfredsstillende bortledning av vann fra taknedløp ved grunnmur.
- Det mangler tilfredsstillende adkomst til pipe for feier.
- Det er påvist andre avvik:
- Nedbøyning av takrenne på overside, nærliggende som følge av is/snøpress.

Nedbøyning av takrenne

- Det må foretas tiltak for å lukke avviket.

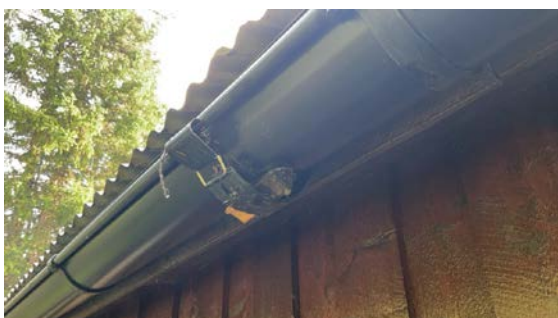
Utetthet i skjøt

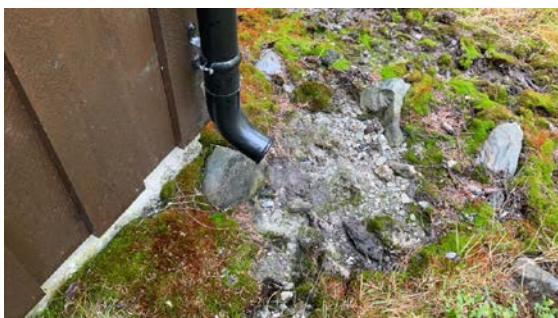
Takvann bør ledes vekk fra bygningskropp

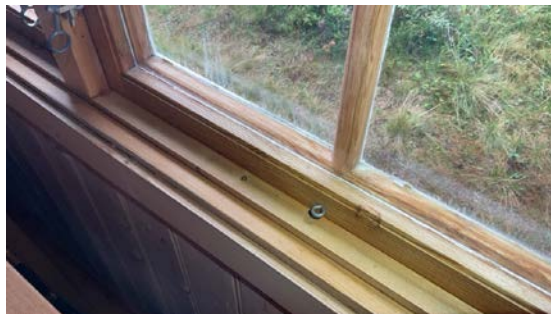
- Det er påvist andre avvik:
- Vinduer er fra byggeår, preget av elde og slitasje.

Vedlikeholdsbehov av vinduer

- Det må foretas tiltak for å lukke avviket.

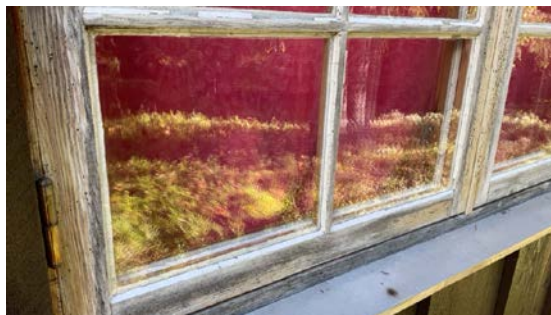
Stor grad av vedlikeholdsbehov og evt. utskifting bør vurderes

- Det må foretas tiltak for å lukke avviket.

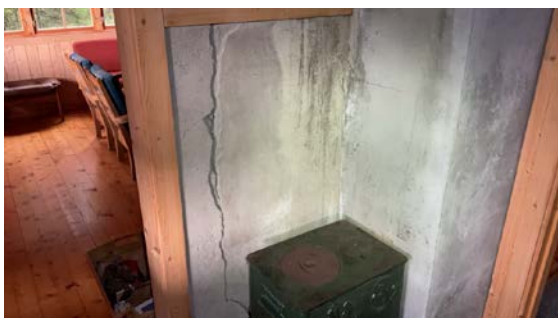
- Det er påvist brennbart materiale nærmere enn 300 mm fra sotluke/feieluke.
- Det er påvist sprekker og/eller riss i pipe.
- Ildfast plate mangler på gulvet under sotluke/feieluke på pipe.
- Mer enn halvparten av forventet brukstid er passert på pipe.
- Fuktmerker på pipestamme, ved fuktmåletaking med overflatesøk var det fuktutslag og årsak er fukt fra overgang yttertak til pipe. Sprekker og setningsskader i brannmur.

Sprekker og setningsskader i brannmur

- Det må foretas tiltak for å lukke avviket.
- Det bør foretas nærmere undersøkelser av pipeløp.
- Pipe kan ikke brukes før den er utbedret forskriftsmessig.
- Det anbefales å montere ildfast plate under luker på pipe.

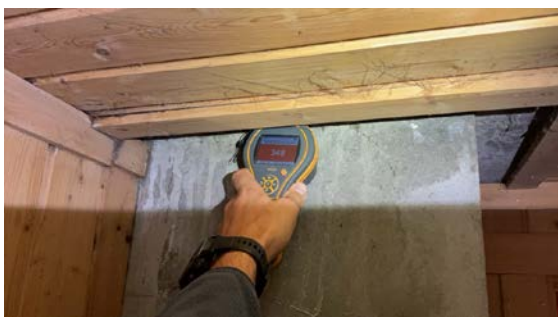
Fuktmerker på pipestamme, ved fuktmåletaking med overflatesøk var det fuktutslag der tiltak må foretas

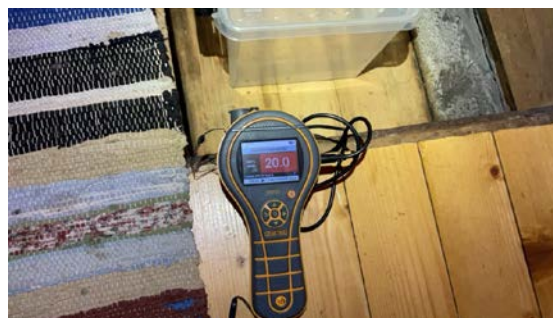
- Det er ikke adkomst til krypkjelleren og den er ikke undersøkt innvendig. Krypkjeller regnes for å være en risikokonstruksjon som er utsatt for fukt- og råteskader i bunnsvill, trebjelkelaget og andre tilstøtende konstruksjoner, på grunn av fuktighet fra grunnen og kondensering ved temperaturforskjeller. Selv om det ikke er avdekket tegn på skader, betyr ikke dette nødvendigvis at det ikke foreligger skader i eller i forbindelse med krypkjelleren.
- Det er stedvis påvist fuktnivå som tilsier at konstruksjonen kan ha fuktskader.
- Krypkjeller har en uavklart situasjon, konstruksjon med skadepotensiale

Fra luke i gulv til matkjøl i kryprom fra kjøkken var det fuktskjolder på luke, ved fuktmåletaking av bjelker i kryprom var det fuktutslag noe som viser tegn til at kryprom og gulvkonstruksjon kan ha fuktskader.

- Overvåk konstruksjonen jevnlig. Avviket kan medføre behov for tiltak, men bør observeres over tid.
- Ytterligere undersøkelser må foretas for å få kartlagt tilstanden og omfanget på eventuelle skader.
- Vær oppmerksom på denne risikoen, overvåk tilstanden og undersøk dette nærmere, helst med hjelp av en fagkyndig.

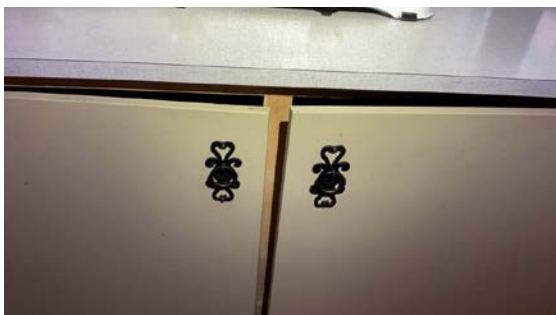
Skjevheter i innredning der dører lar seg ikke lukke

- Det er påregnelig med utskiftning/utbedringer av kjøkkeninnredningen.

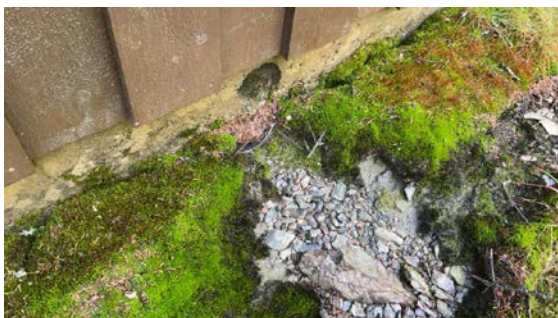
- Fundamentert på terreng som var vanlig på oppføringstidspunkt. Dette er en risikokonstruksjon med henhold fuktpåkjenninger og bevegelser fra tele/setninger fra grunn, som er årsaksammenheng med registrert skjevhet i hytta. Inspeksjon av grunnmur i sin helhet var ikke mulig å inspisere pga nedfylte masser rundt mur, men ved dreneringsarbeid vil mur avdekkes og kontroll av mur anbefales der tiltak vurderes.

Fuktpåvirkning på yttermurer, fuktpåkjenning over tid har påvirkning av levetid og registrert lav høyde på mur der kryprom vil kreve tilstrekkelig ventilerings som bør undersøkes og fare for fuktopptrekk fra mur
