Kopparleden 906, 2443 DREVSJØ

**Svært lekker og gjennomført
enebolig fra -22 med flott
beliggenhet ved Drevsjøen! 4 sov,
2 bad og vaskerom. Dbl-garasje.**

Tilstandsrapport for bolig
Kopparleden 906
2443 Drevsjø

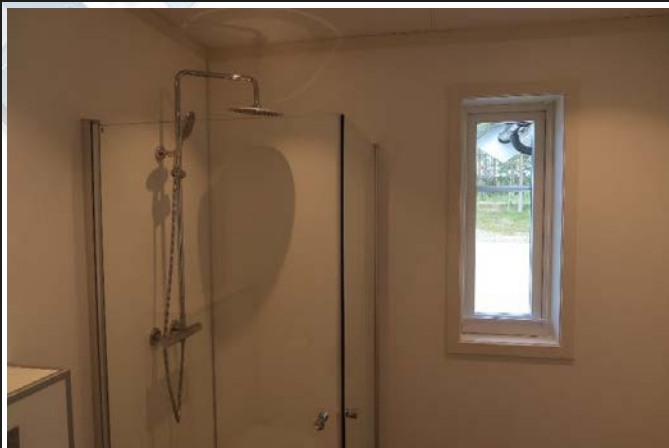
TG2 settes på bakgrunn av vindu i våtsone til dusjen.

TAKSTMANNENS VURDERING VED TG2:	
7.1.1	Bad i 1. etasje Overflate vegger og himling
	TG2 settes på bakgrunn av vindu i våtsone til dusjen.
7.2.1	Bad i 2. etasje Overflate vegger og himling
	TG2 settes på bakgrunn av vindu i våtsone til dusjen.
8.1	Kjøkken Kjøkken
	TG2 settes på bakgrunn av at avtrekk fra ventilator ikke er ført ut av bygget.
10.1	WC og innvendige vann- og avløpsrør
	TG2 settes på bakgrunn av ukjent løsning for lufting av avløp.

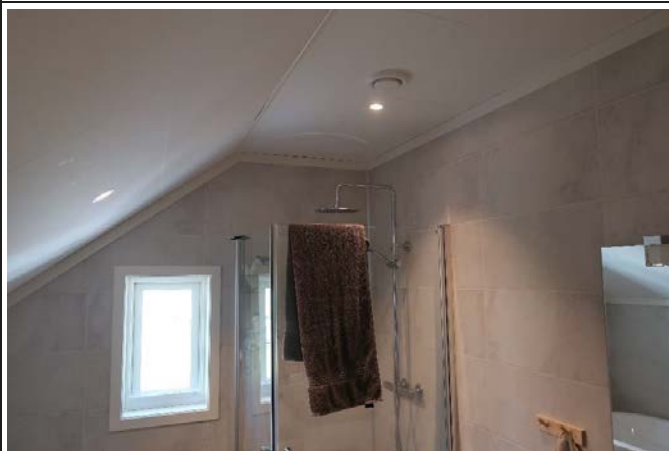
7.2.1 Bad i 2. etasje Overflate vegger og himling

TG2 settes på bakgrunn av vindu i våtsone til dusjen.
