**Salgsobjekt:** Enebolig  
**Eierform:** Eiet  
**Byggeår:** 1996  
**BRA-i/BRA Total** 232/259 kvm  
**Tomtstr.:** 458.5 m<sup>2</sup>  
**Soverom:** 4  
**Antall rom:** 6  
**Gnr./bnr.** Gnr. 9, bnr. 388  
**Oppdragsnr.:** 1411250250

# Attraktiv og lekker enebolig med usjenert og solrik beliggenhet - 4 soverom - Garasje - 2 bad

# Tilstandsrapport

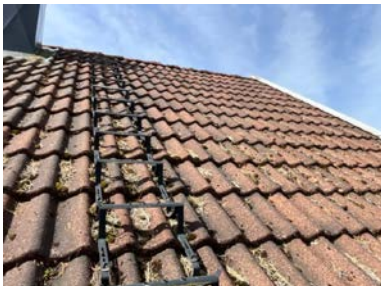
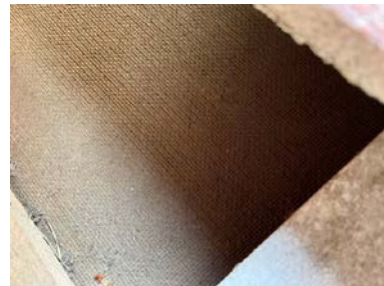
Taktekkingen er av betongtakstein. Taket er besiktiget fra takfot i stige. Siden taket (takkonstruksjon, takteking og skorstein) kun er observert fra takfot i stige, er vurderingen begrenset av dette. Det er ikke sikkerhetsmessig forsvarlig å bevege seg ut på taket da det ikke er muligheter for sikring og taket er svært bratt. Selv om det ikke er avdekket skader under befaringen, betyr ikke dette at det ikke foreligger skader som en besiktigelse på taket kan avdekke. Vær oppmerksom på denne risikoen. En undersøkelse på taket kan utføres av en fagperson under tilstrekkelige sikkerhetsforhold.

Avviket er kun eldre deler av bygget.

- Når takteking og undertak begynner å bli gamle, øker risikoen for lekkasjer, noe som kan føre til omfattende og kostbare reparasjoner av underliggende konstruksjoner dersom en ikke foretar tiltak på konstruksjonene før dette oppstår.

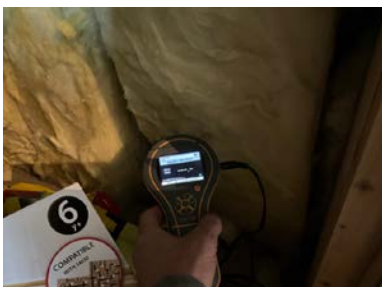
Hulltaking er ikke foretatt da det er tilgang på baksiden i kottet. Fuktivotemåling (vekt%) i konstruksjonen ble målt til under 6.

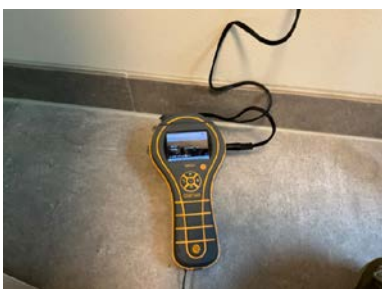
Hulltaking er ikke gjennomført fordi det er unødvendig. Det er tilgang til konstruksjonen via inspeksjonsluke for vannrør. Fuktkvotemåling (vekt%) i konstruksjonen ble målt til under 6%.

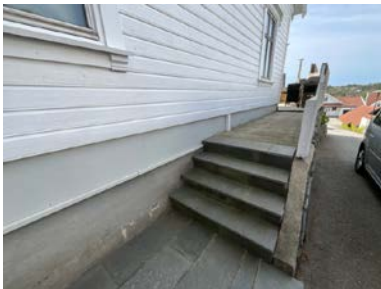
Forstøtningsmur er av betongstein.

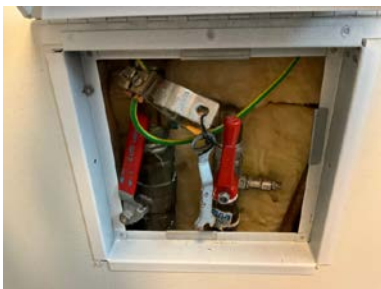
- Det er ikke behov for utbedringstiltak siden anlegget fungerer i dag, men ut ifra alder kan skader plutselig oppstå på eldre anlegg.

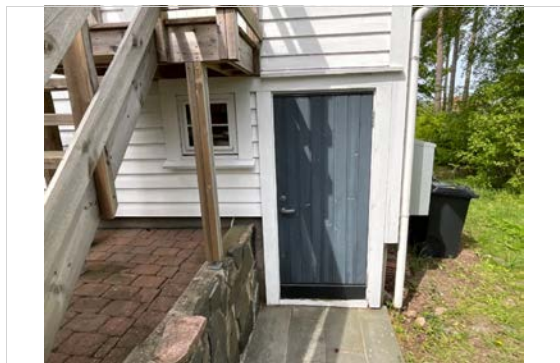
Vinduer og dører med rammer av tre.

Bygget er ikke tilstandsvurdert ihht Forskrift til avhendingslova og NS3600. Dette er kun en enkel beskrivelse.
