Raudbergvegen 24, 3895 EDLAND

**Lekker fritidsbolig på Vågslid | Rett  
ved skitrekktet | 2 bad | Kjellerstue

| Tilstandsrapport ..... | 47 |

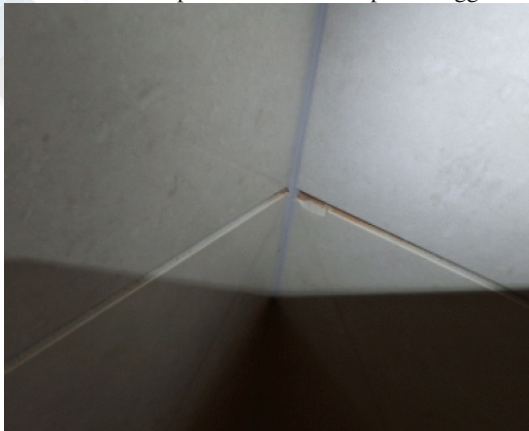
Det er registrert noen små skader på fliser/fuger

Over halve tiden av forventet levetid på overflate vegg er passert.

Forventet levetid på keramiske fliser på lettvegg er 10-20 år

| | <p>Badstudøren er plassert i våtsonen for dusjen. Her er det fare for at vannsøl kan trenge inn i konstruksjonen ved døren.</p> <p>Det er registrert noen små skader på fliser/fuger</p> <p>Over halve tiden av forventet levetid på overflate vegg er passert.</p> <p>Forventet levetid på keramiske fliser på lettvegg er 10-20 år</p> |

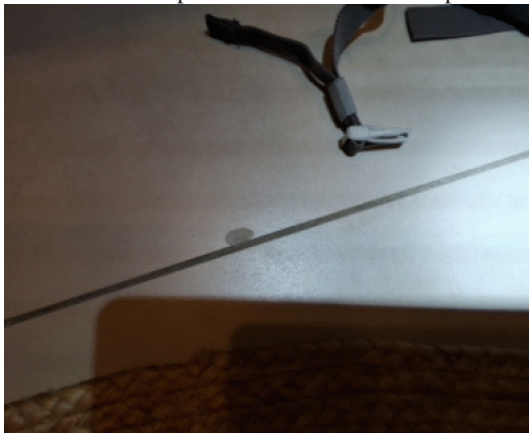
## TG 2 10.2.2 Overflate gulv

Det er påvist riss og sprekker.

Det er påvist sprekker i fuger.

**Merknader:** Badegulvet utenfor dusjen er relativt flatt, Ved eventuell lekkasje fra vanninstallasjoner i rommet er det fare for vann i konstruksjonen ved dørterskelen.

Forventet levetid på keramiske fliser direkte på membran 10-30 år

| | Badegulvet utenfor dusjen er relativt flatt, Ved eventuell lekkasje fra vanninstallasjoner i rommet er det fare for vann i konstruksjonen ved dørterskelen. |
