Raudbergvegen 24, 3895 EDLAND

Lekker fritidsbolig på Vågslid | Rett ved skitrekket | 2 bad | Kjellerstue | Hems | Muligheter for annek

| Tilstandsrapport | 47 |

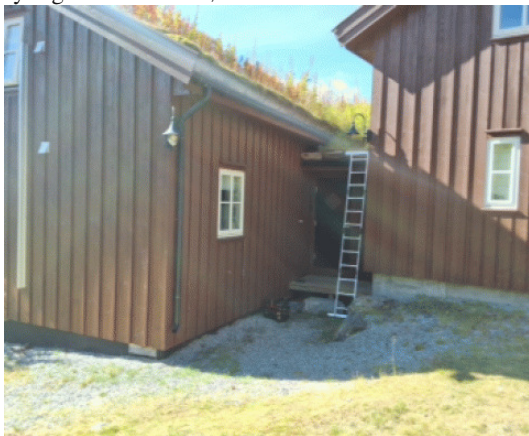
Terreng rundt byggverk må planeres med fall utover. Fallet må være minimum 1:50 i en avstand på minimum 3 meter fra vegglivet. Der terrenget gjør dette vanskelig. Kan alternative tiltak være fall langs veggen og bort fra byggverket, avskjæringsgrøfter og lignende. Dette vil minimere vann inn mot grunnmuren og redusere faren for fuktinntrengning i konstruksjonen.

Det er ikke synlig fuktsikring utvendig på muren i området ved den utvendige terrassen. Utvendig fuktsikring skal være synlig med tettelist i øvre kant.

Avvik: Fallet på terreng tilfredsstillende ikke helt anbefalinger i byggforsk, For å oppnå tilstandsgrad 0 må gjelde følgende anbefalinger: Terreng rundt byggverk må planeres med fall utover. Fallet må være minimum 1:50 i en avstand på minimum 3 meter fra vegglivet. Der terrenget gjør dette vanskelig. Kan alternative tiltak være fall langs veggen og lignende. Dette vil minimere vann inn mot grunnmuren og redusere faren for fuktinntrengning i konstruksjonen. Det er ikke synlig fuktsikring utvendig på muren i området ved den utvendige terrassen. Utvendig fuktsikring skal være synlig med tetteliste i øvre kant.

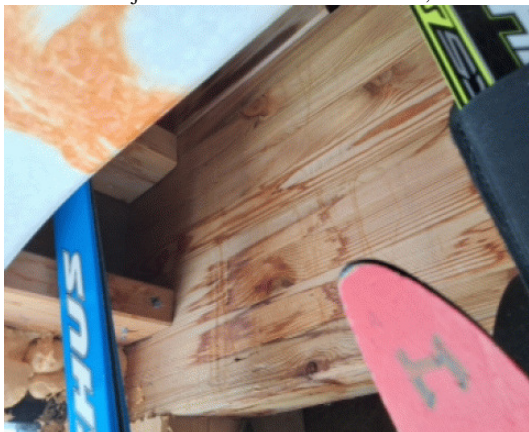
Det er påvist skader i tettesjiktet.

Rekkverk på trappen mangler.

Det er fuktskjolder i boden under terrassen, dette er mest synlig under søylen på hjørnet av terrassen.

Det anbefales ytterlige undersøkelser på lekkasjen i boden.

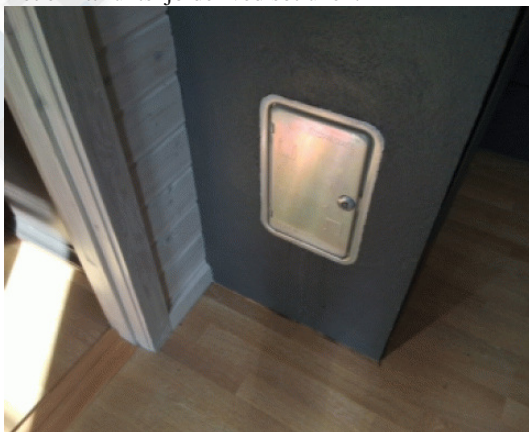
TG 3 7.1 Piper og ildsteder

Boligen har vedovn med elementpipe.

Merknader: Sotluken er for nærme brennbart materiale. Det skal være 30 cm fra sotluke til brennbart materiale. 10 cm kan være nok dersom det benyttes sotlukestein
Det er litt fuktskjolder ved sotluken.

Avvik: Sotluken er for nærme brennbart materiale. Det skal være 30 cm fra sotluke til brennbart materiale. 10 cm kan være nok dersom det benyttes sotlukestein. Det er litt fuktskjolder ved sotluken.

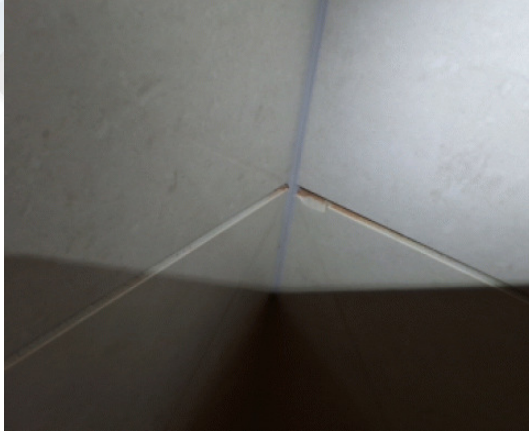
Det er påvist riss og sprekker.

Det er påvist sprekker i fuger.

Det er registrert noen små skader på fliser/fuger

Over halve tiden av forventet levetid på overflate vegg er passert.

Forventet levetid på keramiske fliser på lettvegg er 10-20 år

| | <p>Badstudøren er plassert i våtsonen for dusjen. Her er det fare for at vannsøl kan trenge inn i konstruksjonen ved døren.</p> <p>Det er registrert noen små skader på fliser/fuger</p> <p>Over halve tiden av forventet levetid på overflate vegg er passert.</p> <p>Forventet levetid på keramiske fliser på lettvegg er 10-20 år</p> |

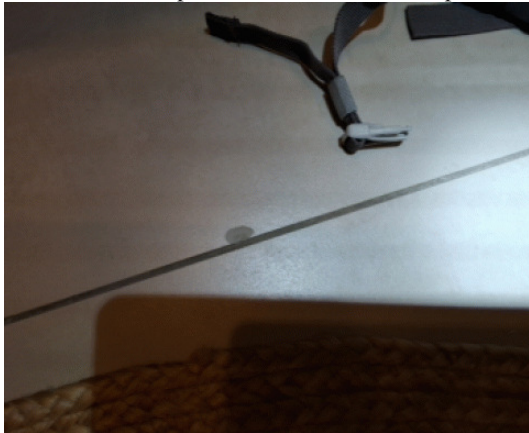
TG 2 10.2.2 Overflate gulv

Det er påvist riss og sprekker.

Det er påvist sprekker i fuger.

Merknader: Badegulvet utenfor dusjen er relativt flatt, Ved eventuell lekkasje fra vanninstallasjoner i rommet er det fare for vann i konstruksjonen ved dørterskelen.

Forventet levetid på keramiske fliser direkte på membran 10-30 år

| | Badegulvet utenfor dusjen er relativt flatt, Ved eventuell lekkasje fra vanninstallasjoner i rommet er det fare for vann i konstruksjonen ved dørterskelen. |
