Jernbanegata 4, 1850 MYSEN

**Pen sentrumsleilighet med to  
soverom.**

# Tilstandsrapport

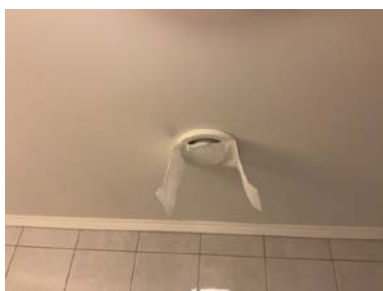
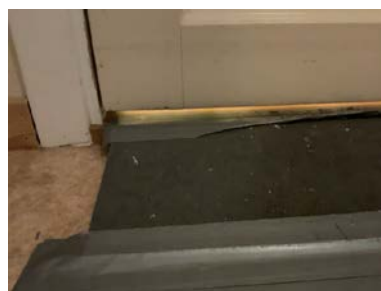
## 2. ETASJE > BAD

Hulltaking er ikke foretatt bak dusjbatteri, da det ikke er fysisk mulig pga. tilliggende konstruksjoner. Sted for hulltaking gir begrenset eller lite informasjon om badets tilstand. Målingene gir kun en indikasjon, og må ikke oppfattes som en garanti. Basert på våtrommets slitasje og registrerte avvik er det

viktig å belyse at konstruksjonen har fuktrisiko.  
Det var ikke mulig å måle med pigg i treverk pga. gips og stålstendere.
