Barlivegen 7, 2223 GALTERUD

**Velholdt og tiltalende enebolig  
med dobbelgarasje! Flott  
vinterhage, og stor terrasse med  
gode solforhold.**

# Tilstandsrapport

## ENEBOLIG

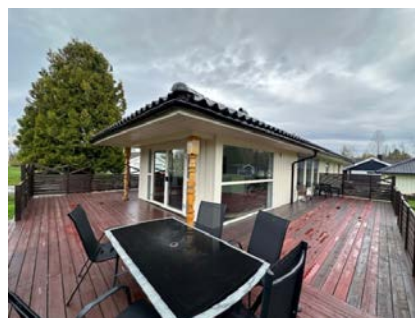
Balkonger, terrasser og rom under balkonger

Delvis takoverbygget terrasse fra 2007 v/stue på 63 m<sup>2</sup>, i trekonstruksjoner fundamentert på betongpillarer. Spaltegulv og rekkverk med liggende spiler. 3 trapper til terreng.. Vinterhage/spa på 17 m<sup>2</sup>. Uisolert gulv i trekonstruksjoner med spaltegulv, isolerte vegger m/malt panel, samt isolert tak i trekonstruksjoner m/malt panel og spotlight. Vegger og tak er ekstra god ventilert. Vinduer og to fløyet terrassedør m/2-lag isolerglass. Plassbygget boblebad. Takoverbygget trapp m/repos (2019) i inngangsparti på 3 m<sup>2</sup> i trekonstruksjoner, fundamentert på betongpillarer. Trappenedgang i pusset lecastein. Betonggulv tekket med fliser. Sluk. Rett trapp i trekonstruksjoner (2019). Rekkverk rundt trappenedgang.

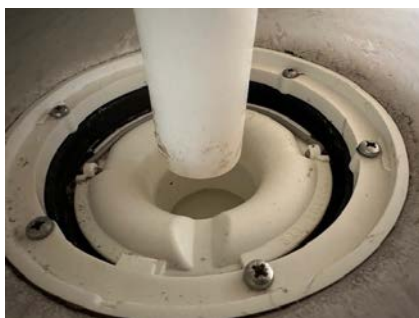
### 1 TG 2 Sanitærutstyr og innredning

- Det er påvist riss/sprekker i utstyr på våtrommet.

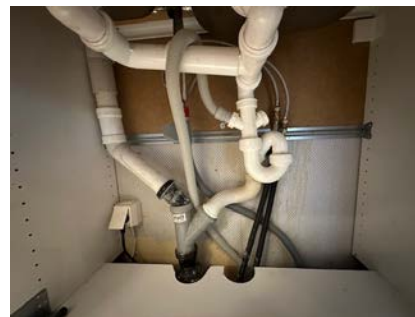
## ETASJE > KJØKKEN

Hesteskoformet takhøy kjøkkeninnredning fra 2010. Melaminbelagte skrog. Beiset eike fyllingsdører og fronter. Fire overskap dører m/sproseglass. To vitrineskap. To høyskap. Lakkert heltre bøk benkeplate med nedfelt dobbel oppvaskkum m/1-greps blande batteri. Fliser mellom benk og overskap. Innebygget platetopp, stekeovn (2020) og mikrobølgeovn. Frittstående oppvaskmaskin (2019) og kjøleskap (2020). Ventilatorlopp over platetopp.

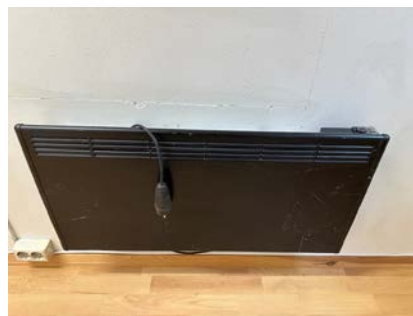
## TG 1 Elektrisk anlegg

*Dette er en forenklet kontroll begrenset til de spørsmål og undersøkelser som forskrift til avhendingslova (tryggere bolighandel) § 2-18 inneholder. Dette kan ikke sammenlignes med en kontroll utført av offentlig myndighet (Det lokale eltilsyn) eller registrert elektrovirksomhet, og en bygningssakkyndig har verken kompetanse eller lov til å foreta en slik kontroll.*
