Haukåsveien 32, 4560 VANSE

**Vanse/Helvik- Svært attraktiv  
enebolig over 2 plan med praktisk  
planløsning, garasje og stor  
terrasse! \*Sjøutsikt \*Solrikt**

Salgsobjekt: Enebolig  
Eierform: Eiet  
Byggeår: 2017  
BRA-i/BRA Total 220/228 kvm  
Tomtstr.: 1009.1 m²  
Soverom: 4  
Antall rom: 6  
Gnr./bnr. Gnr. 106, bnr. 131  
Oppdragsnr.: 1408250125

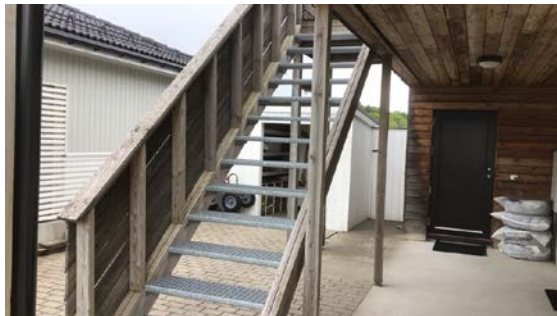
Forhold som har fått TG3: STORE ELLER ALVORLIGE AVVIK  
Utvendig > Utvendige trapper)  
Det er avvik: Det er ikke montert rekkverk eller annen sikring på den ene siden av trappen.  
Kostnadsestimat: Under 10 000

- ! Utvendig > Utvendige trapper** [Gå til side](#)  
Det er avvik:  
Det er ikke montert rekkverk eller annen sikring på den ene siden av trappen  
**Kostnadsestimat: Under 10 000**

Rekkverk eller annen sikring må monteres for å lukke avviket.

**Kostnadsestimat: Under 10 000**

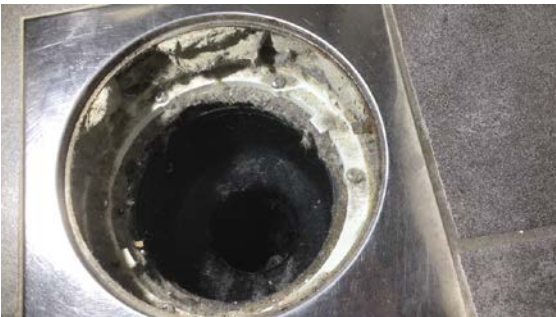
Våtrom > 1 Etasje > Vaskerom > Sluk, membran og tettesjikt)  
Det er avvik: Det er synlig mansjett i sluk men ingen form for smurt membran på slukmansjett under klemring er funnet. Ut ifra alder må det forventes at membran er smurt på gulv med oppkant.

- Tiltak:

Det må gjøres nærmere undersøkelser av sluk og membran/tettesjikt på vaskerommet  
Innhent dokumentasjon om mulig

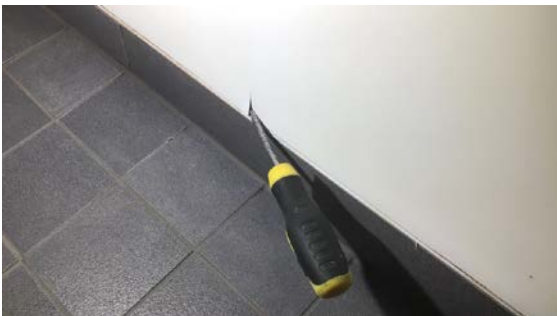
Våtrom > 1 Etasje > Bad > Overflater vegger og himling)  
Det er avvik: Det er tegn på fuktskader nederst på våtromsplater i dusj.

Det er tegn på fuktskader nederst på våtromsplater i dusj

Det må foretas utbedring av skadede plater

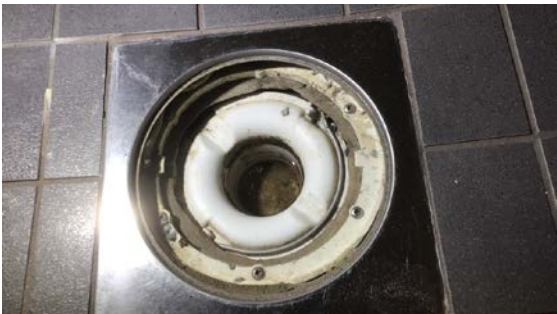
Våtrom > 1 Etasje > Bad > Sluk, membran og tettesjikt)  
Det er avvik: Det er synlig mansjett i sluk men ingen form for smurt membran på slukmansjett under klemring er funnet. Ut ifra alder må det forventes at membran er smurt på gulv med oppkant.

- Tiltak:

Det bør gjøres nærmere undersøkelser av sluk og membran/tettesjikt på bade  
Innhent dokumentasjon om mulig

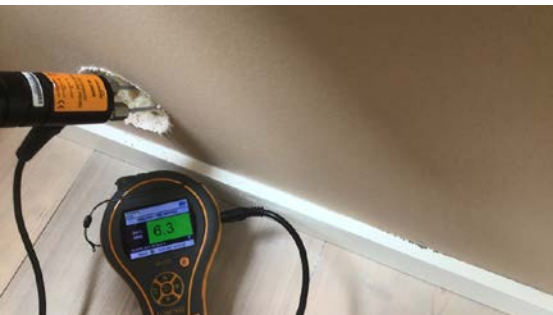
Hulltaking utført i soverom bak dusj.  
Ikke påvist unormale fuktverdier på kontrollert område. 6,3 vektprosent

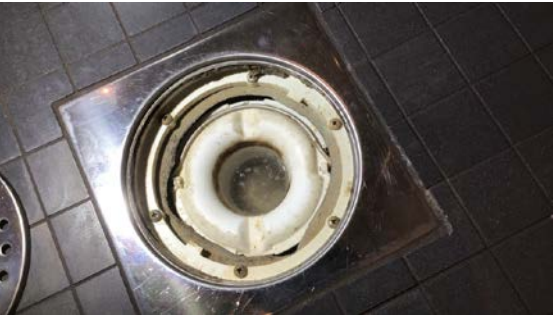
Våtrom > 2 Etasje > Bad > Sluk, membran og tettesjikt)  
Det er avvik: Det er synlig mansjett i sluk men ingen form for smurt membran på slukmansjett under klemring er funnet. Ut ifra alder må det forventes at membran er smurt på gulv med oppkant.

- Tiltak:

Det bør gjøres nærmere undersøkelser av sluk og membran/tettesjikt på bade  
Innhent dokumentasjon om mulig

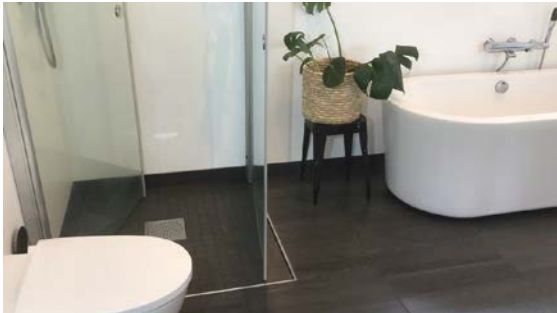
Våtrom > 2 Etasje > Bad > Sanitærutstyr og innredning)  
Det er ikke påvist tilfredsstillende løsning for å synliggjøre lekkasje fra innebygget sisterner.

**Konsekvens/tiltak**

- Det må gjennomføres ytterligere undersøkelser.

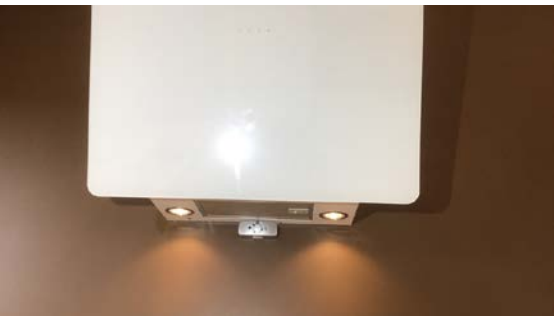
**TG 2** Avtrekk

**Konsekvens/tiltak**

- Om mulig bør det etableres ventilasjons kanal ut i det fri fra ventilator.

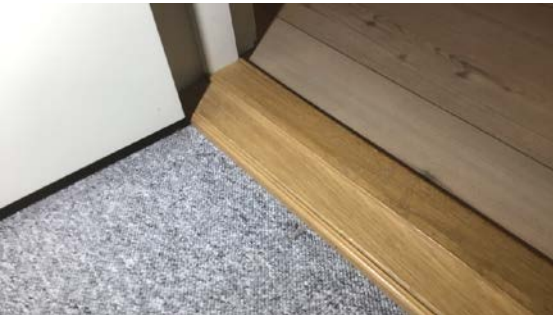
Tekniske installasjoner > Ventilasjon)  
Det er avvik: Det mangler luftespalte i dører for sirkulasjon av luft.

Mangler luftespalte under/over dørblad

- Tiltak:

Det må gjøres lokalt tiltak med å forbedre luftgjennomstrømning til alle rom
