**Salgsobjekt:** Tomannsbolig  
**Eierform:** Eiet  
**Byggeår:** 2004  
**BRA-i/BRA Total** 101/145 kvm  
**Tomtstr.:** 678 m<sup>2</sup>  
**Soverom:** 3  
**Antall rom:** 4  
**Gnr./bnr.** Gnr. 8, bnr. 353  
**Snr.** 1  
**Oppdragsnr.:** 1411250434

# Flott familiebolig med garasje - Solrik eiendom med hagestue - Familievennlig område

Befaringsdato: 20.10.2025

Rapportdato: 21.10.2025

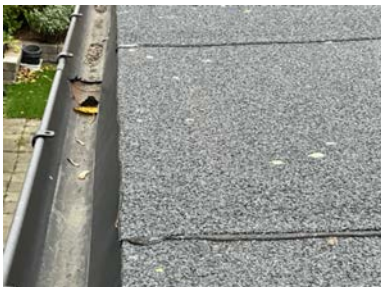
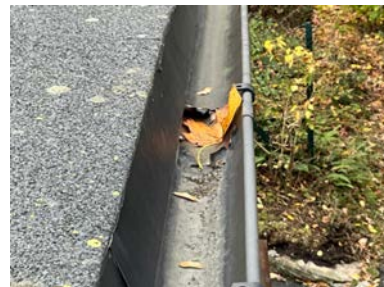
Rust i renner.

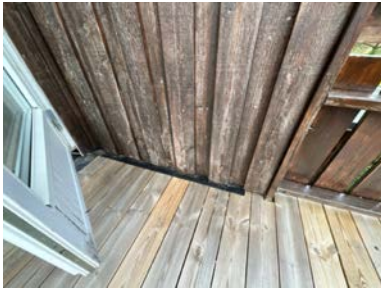
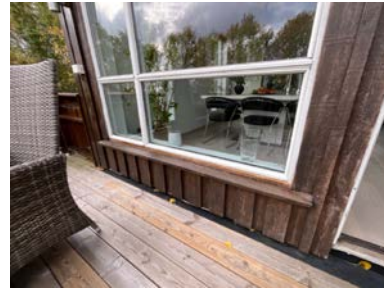
### TG 2 Veggkonstruksjon

Kledning som står nærme terrenget vil ha økt behov for maling og med fare for fukt og råte i kledningen og bakenforliggende konstruksjoner.

- Lokal utbedring bør foretas for å øke avstanden mellom terreng og bordkledning.

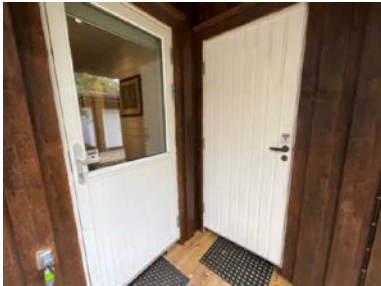
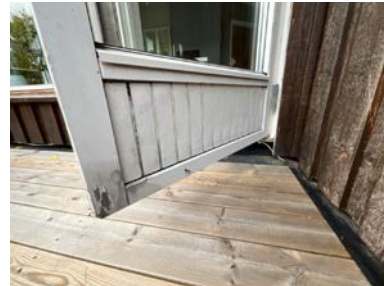
## TG 2 Balkonger, terrasser og rom under balkonger

Veranda med utgang fra stue. Dekke av terrassebord. Rekkverk av tre.

- Det er ikke krav om utbedring av rekkverkshøyde opp til dagens forskriftskrav.

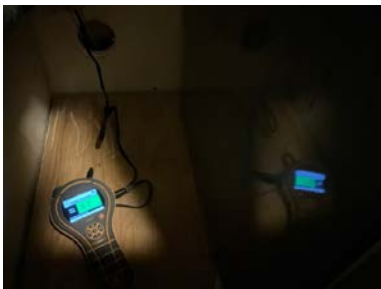
Bakkant av boligen ligger delvis under terrenget. Veggene er påførte av tre. Rommene som vender mot terrenget er bad/vaskerom, soverom og bod. På badet er det fliser, i boden er det plater av gips og på soverommet er det panel. Hulltaking er foretatt uten å påvise unormale forhold. Hulltaking er foretatt i bod. Fuktkvotemåling (vekt%) i konstruksjonen ble målt til 10.

Fuktighet i påførte vegger under terrenget vil variere med årstidene og verdiene kan være normal fra 18 vektprosent og ned til 6.

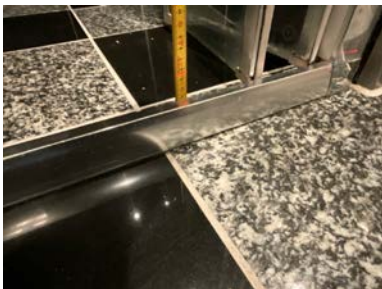
Dusjsonen er avgrenset med oppkant.

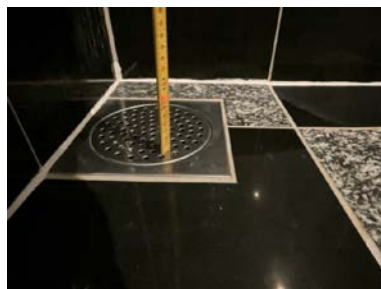
## UNDERETASJE > BAD/VASKEROM

### TG 2 Sluk, membran og tettesjikt

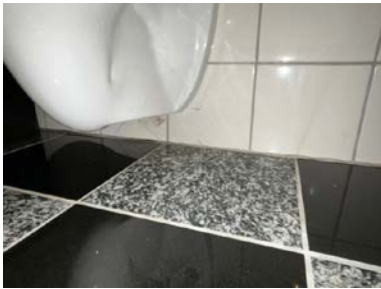
### TG 2 Sanitærutstyr og innredning

- Det er ikke påvist tilfredsstillende løsning for å synliggjøre lekkasje fra innebygget sistene.

- Uten dreneringsløsning/lekkasjesikring kan lekkasjer pågå over lang tid uten å bli oppdaget. Dette kan føre til omfattende fuktskader i omkringliggende byggematerialer.

Dersom flisene bak skal byttes bør det etableres hull for lekkasjevann.

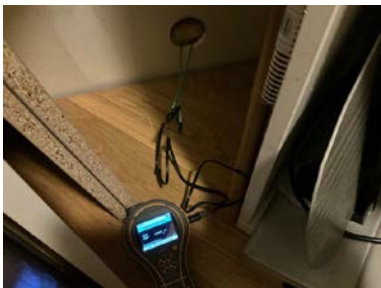
Hulltaking er foretatt uten å påvise unormale forhold. Hulltaking er foretatt i boden i bunnsvill på badet. Fuktkvotemåling (vekt%) i konstruksjonen ble målt til under 6. Da hulltaking er ikke utført bak våtsone for dusjen, da denne vender mot nabo og terrenget.

Hulltaking gir begrenset adgang til visuell kontroll/måling av et lokalt område på badet, og det kan dermed ikke med sikkerhet utelukkes at det foreligger skjulte avvik eller skader i øvrige deler av konstruksjonen.

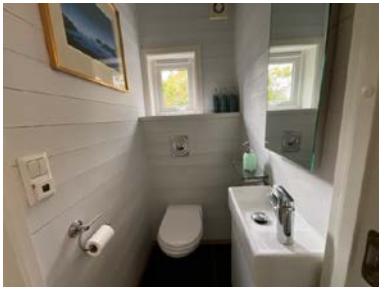
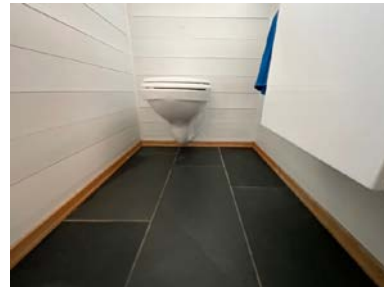
- Det er ikke påvist tilfredsstillende løsning for å synliggjøre lekkasje fra innebygget sisterner.

Lekkasjer fra innebygde sisterner eller lignende må synliggjøres. I andre rom enn våtrom må lekkasjen i tillegg føre til at vannet stenges automatisk.

- Uten dreneringsløsning/lekkasjesikring kan lekkasjer pågå over lang tid uten å bli oppdaget. Dette kan føre til omfattende fuktskader i omkringliggende byggematerialer.

Ved lekkasje i innebygd toalett vil ikke vannet bli synlig før det oppstår store vannskader i konstruksjonen.

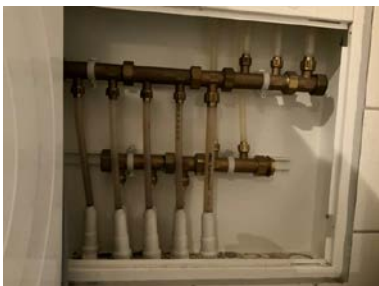
#### TG 2 Vannledninger

- Det er ikke behov for utbedringstiltak siden anlegget fungerer i dag, men ut ifra alder kan skader plutselig oppstå på eldre anlegg.

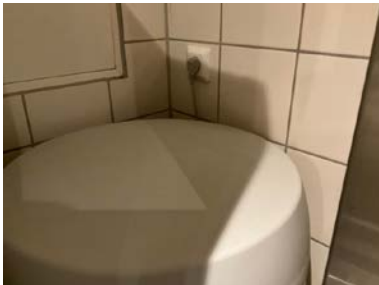
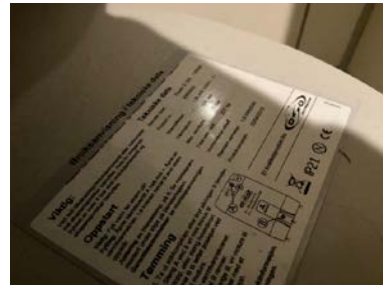
Den elektriske tilkoblingen med stikkontakt kan medføre økt fare for brannutvikling, grunnet belastningen tilkoblingen utsettes for.

Tilstandsgraden settes i tråd med krav gitt i gjeldende standard (NS3600)

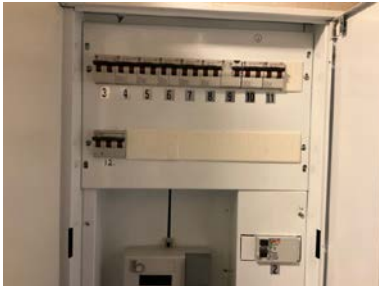
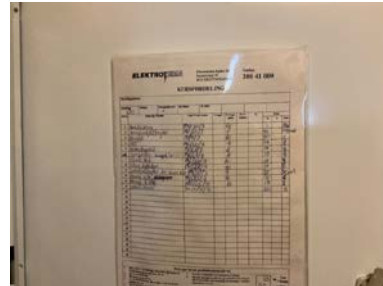
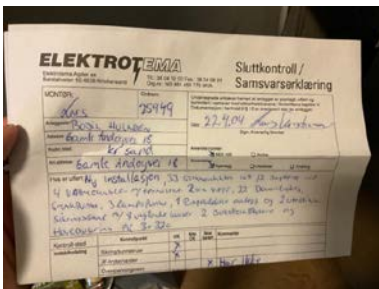
## Generell kommentar

Tilstandsgrad 1 er satt på bakgrunn av tilsynsrapport fra Agder Energi og fremviste samsvarserklæring på anlegget. Kontrollen som er utført er kun på synlige deler.
