Heimdals gate 5, 2821 GJØVIK

**Lun og koselig andelsleilighet -  
smakfullt kjøkken - pent bad - 1  
soverom - heis - gangavstand til  
alle fasiliteter.**

Befaringsdato: 11.11.2025

Rapportdato: 19.11.2025

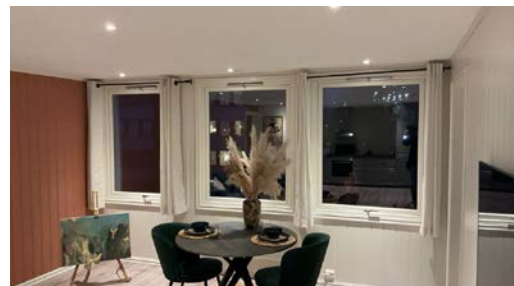
**TG 1 Dører**

Ytterdør til felles gang med brann- og lydmotstand og kikkehull.  
Balkongdør i treverk med 3-lags energiglass.

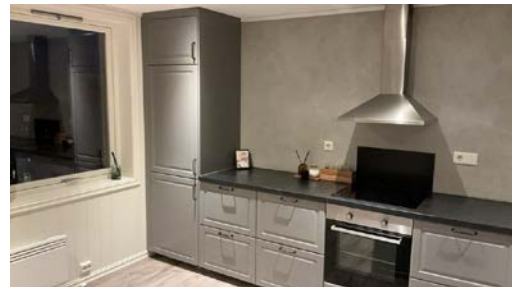
### 1 TG 2 Avtrekk

#### Vurdering av avvik:

- Det er avvik:

Det bør monteres tetting mellom innerrør og ytterør for rør-i-rør system.

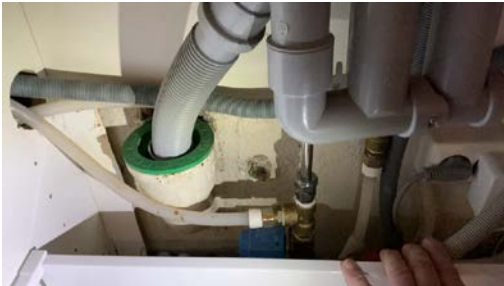
## TG 2 Avløpsrør

Synlige avløpsrør i: Plast. Soil/støpejern.

### Vurdering av avvik:

- Det er avvik:

Det er ikke behov for umiddelbare utbedringstiltak, men skader kan plutselig oppstå på eldre rør. Tidspunkt for når tiltak er påregnelig er vanskelig å si noe om.
