Heimdals gate 5, 2821 GJØVIK

**Lun og koselig andelsleilighet -  
smakfullt kjøkken - pent bad - 1  
soverom - heis - gangavstand til  
alle fasiliteter.**

| Tilstandsrapport ..... | 45 |

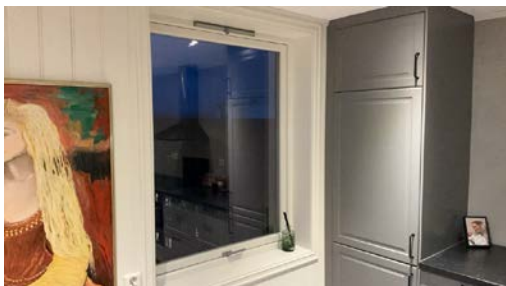
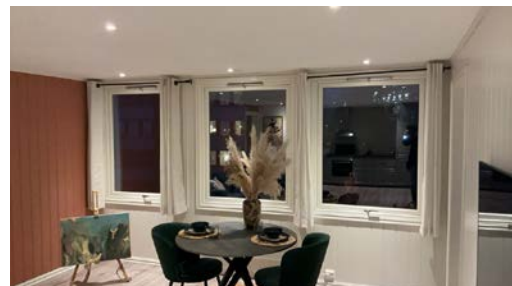
**TG 1 Dører**

Ytterdør til felles gang med brann- og lydmotstand og kikkehull.  
Balkongdør i treverk med 3-lags energiglass.

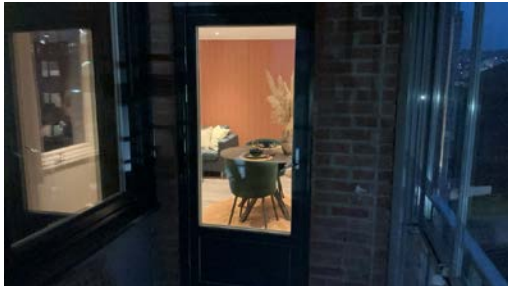
## TG 1 Balkonger, terrasser og rom under balkonger

Innglasset balkong med utgang fra stue: Betong i gulv. Betong i tak. Rekkverk og innglassing i stål og plast.

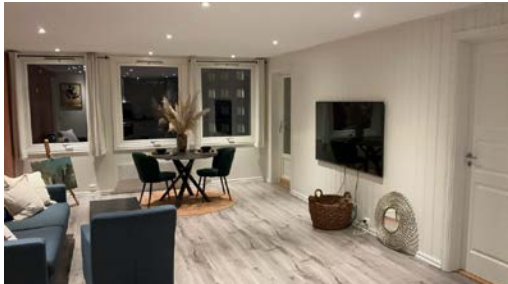
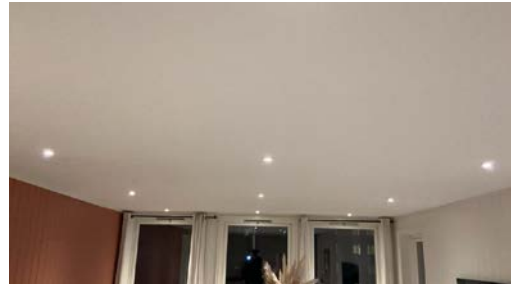
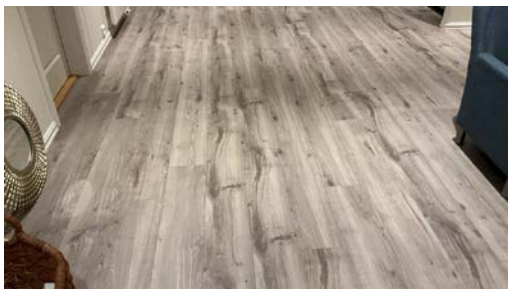
## TG 1 Etasjeskille/gulv mot grunn

Etasjeskille er utført i betong.

Skjevheter og høydeforskjeller i etasjeskillere er kontrollert med krysslaser. Det er ikke funnet nevneverdige avvik, kun mindre høydeforskjeller på ca. 5-15mm. er registrert ved stikkprøvekontroll. Lokale større avvik kan likevel påregnes. Dette er ikke unormalt i denne type boliger.

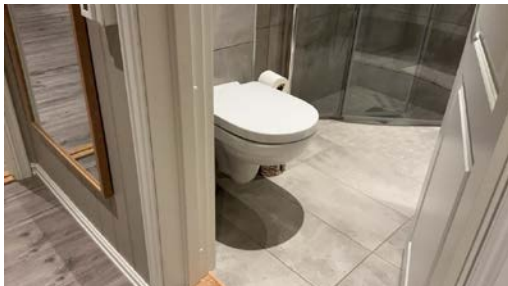
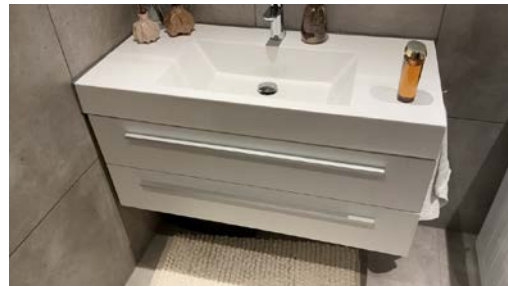
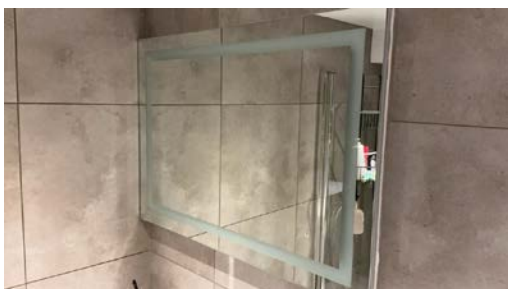
## ETASJE > BAD

### Ventilasjon

Tilluft i/under dør anbefales etablert.

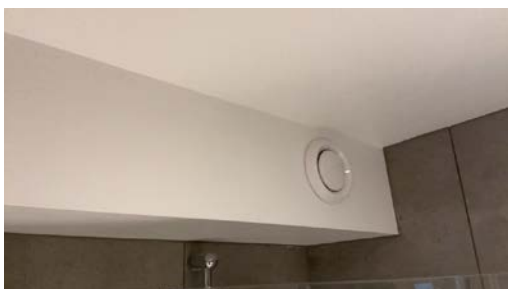
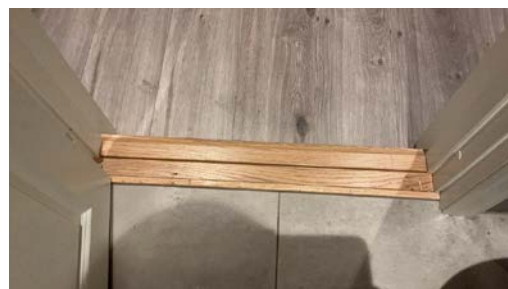
### Tilliggende konstruksjoner våtrom

Hulltaking er ikke foretatt da det ikke er fysisk mulig pga. tilliggende konstruksjoner. Bad er 6 år gammelt. Det er ingen indikasjoner på fukt og rommet er fagmessig utført.

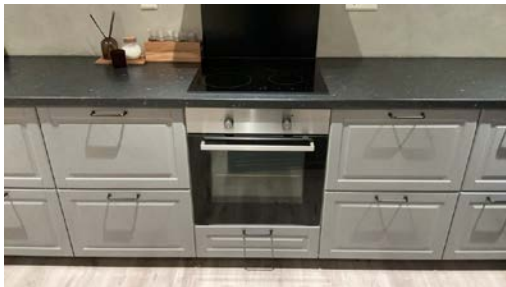
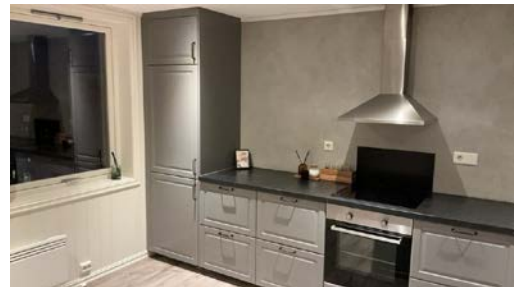
## ETASJE > KJØKKEN / STUE

### 1 TG 2 Avtrekk

Det bør monteres tetting mellom innerrør og ytterør for rør-i-rør system.

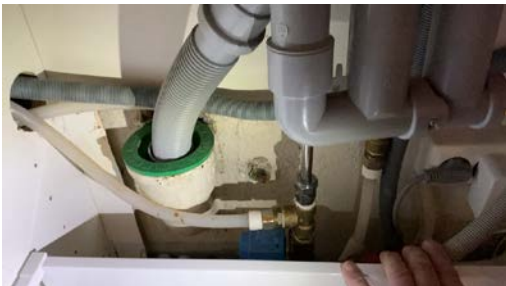
## TG 2 Avløpsrør

Synlige avløpsrør i: Plast. Soil/støpejern.

Det er ikke behov for umiddelbare utbedringstiltak, men skader kan plutselig oppstå på eldre rør. Tidspunkt for når tiltak er påregnelig er vanskelig å si noe om.

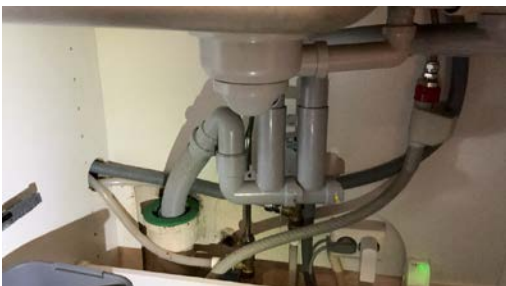
## TG 2 Ventilasjon

Ventilasjonen består av naturlig ventilasjon. Frisk tilluft blir tilført gjennom ventil i yttervegg, ventiler i vindu eller gjennom aktiv lufting med vinduer. Brukt luft trekkes ut uten bruk av vifter. Mekanisk ventilasjon på kjøkken og bad.

Ventilasjonen i boligen tilfredsstiller ikke dagens krav til klima og miljø. Boligen fungerer med dette avviket, men det bør vurderes energibesparende tiltak.
