Heimdals gate 5, 2821 GJØVIK

**Lun og koselig andelsleilighet -  
smakfullt kjøkken - pent bad - 1  
soverom - heis - gangavstand til  
alle fasiliteter.**

| Tilstandsrapport ..... | 49 |

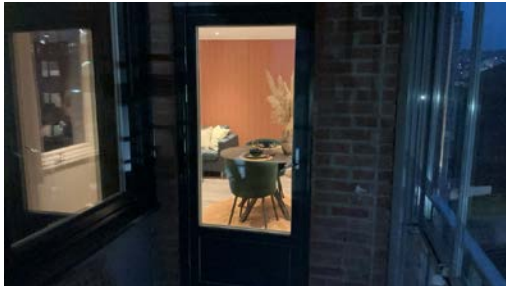
## TG 1 Balkonger, terrasser og rom under balkonger

Innglasset balkong med utgang fra stue: Betong i gulv. Betong i tak. Rekkverk og innglassing i stål og plast.

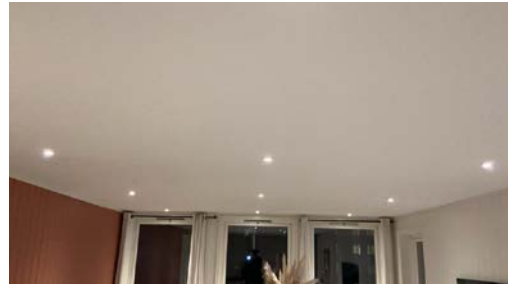
## TG 1 Etasjeskille/gulv mot grunn

Etasjeskille er utført i betong.

Skjevheter og høydeforskjeller i etasjeskillere er kontrollert med krysslaser. Det er ikke funnet nevneverdige avvik, kun mindre høydeforskjeller på ca. 5-15mm. er registrert ved stikkprøvekontroll. Lokale større avvik kan likevel påregnes. Dette er ikke unormalt i denne type boliger.

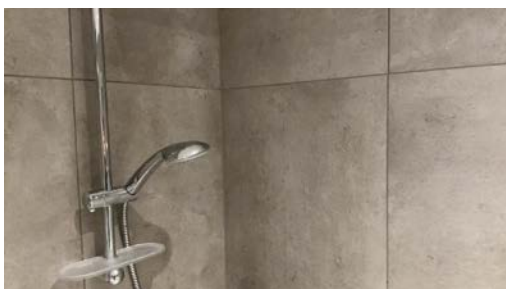
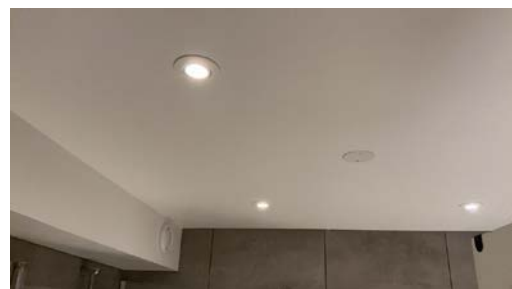
### ETASJE > BAD

#### TG 1 Overflater Gulv

Fallforhold på gulvet er målt og funnet tilfredsstillende. Ved enkle fuktsøk ble det ikke registrert unormale verdier. Det dusjes direkte på gulv/vegg, noe som gir økt belastning på konstruksjonene.

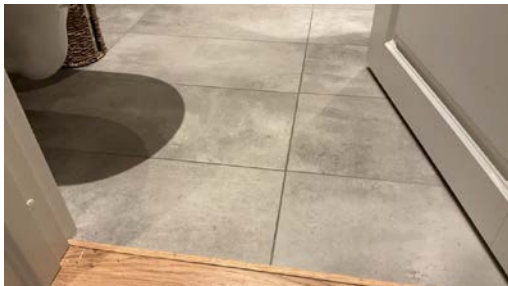
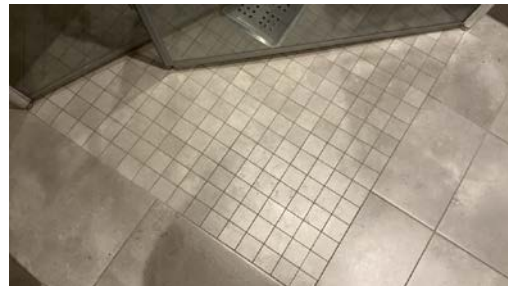
## ETASJE > BAD

### TG 1 Sluk, membran og tettesjikt

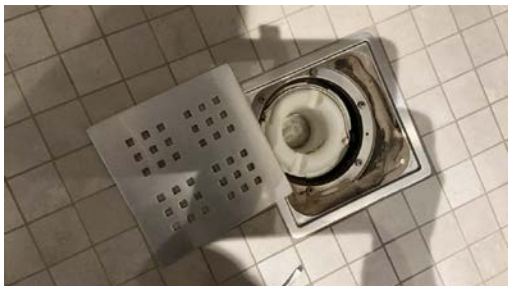
## ETASJE > BAD

### TG 1 Sanitærutstyr og innredning

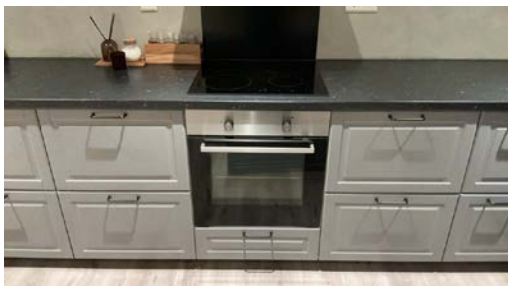
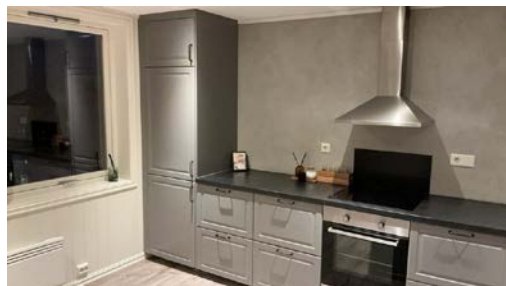
## ETASJE > KJØKKEN / STUE

### 1 TG 2 Avtrekk

#### Vurdering av avvik:

- Det er avvik:

Det bør monteres tetting mellom innerrør og ytterør for rør-i-rør system.

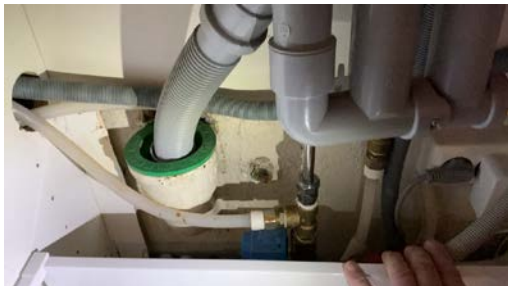
## TG 2 Avløpsrør

Synlige avløpsrør i: Plast. Soil/støpejern.

### Vurdering av avvik:

- Det er avvik:

- Tiltak:

Det er ikke behov for umiddelbare utbedringstiltak, men skader kan plutselig oppstå på eldre rør. Tidspunkt for når tiltak er påregnelig er vanskelig å si noe om.
