Trondheimsveien 64, 0565 OSLO

# Tilstandsrapport

Trondheimsveien 64, 0565 OSLO  
OSLO kommune  
gnr. 227, bnr. 451, snr. 13

Befaringsdato: 04.09.2025 Rapportdato: 07.09.2025 Oppdragsnr.: 11838-25231 Referansenummer: WU2335  
Autorisert foretak: Larsens Takst Service AS Sertifisert Takstingeniør: Glenn-Erik Larsen Vår ref:

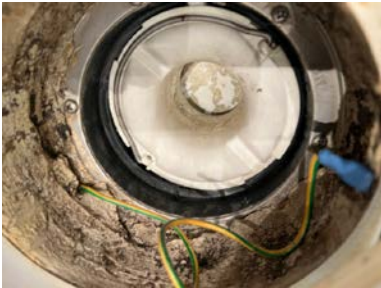
Plastsluk med klemring for membran

Det er ingen synlig dreneringsspalte eller lekkasjesikring, under veggmontert wc.  
Wc er montert under anbefalt høyde fra Sintef, og ligger helt ned mot fliser.

For å oppfylle dagens krav til forskrift, må det etableres lekkasjesikring fra sistene.  
Eller fremlegge dokumentasjon på løsning for innebygget sistene.

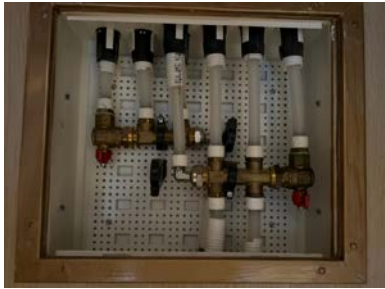
Samleskap med rørkurser og stoppekraner

Rørøpplagg fungerer med dagens løsning. Rørkurser på rør-i-rør system bør merkes, dette for at det skal kunne byttes riktig rør, om en lekkasje skulle oppstå.
