Aurstubben 1, 1930 AURSKOG

Hyggelig 3-roms selveier med heis, skjermet balkong, garasjeplass og 2 boder. 2. etasje med matbutikk i 1. etasje.

Befaringsdato: 17.09.2024 Rapportdato: 20.09.2024 Oppdragsnr.: 10816-24122 Referansenummer: MD1533

Tilstandsrapport

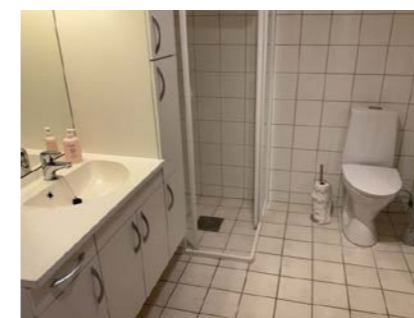
2. ETASJE > BAD/WC/VASKEROM

Baderommet har standard fra byggeåret. Det er ikke fremlagt noe dokumentasjon på våtrommet.

- Det er mulighet for at det kan forekomme vannlekkasje på våtrommet hvor vann ikke vil gå til sluk.

- Det er påvist at noen fliser har bom (hulrom under).
- Det er påvist avvik i fallforhold til sluk i forhold til krav i forskrift på byggetidspunktet.

Deler av gulvet er flatt og det er ingen oppkant/lekkasjesikring mot dører. Ved eventuell lekkasje fra servant eller vaskemaskin er det fare for fuktbelastning mot dørterskel og i ytterste konsekvens at lekkasjevannet renner ut av rommet.

Det bør lages oppkant med membran/lekkasjesikring mot dører. Dersom våtrom skal renoveres må fallforholdet utbedres.

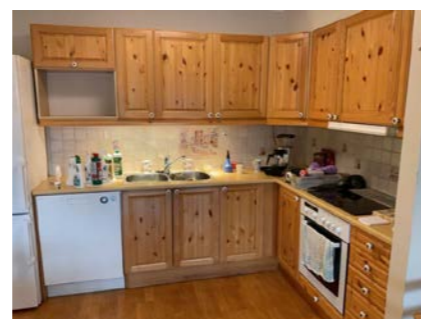
2. ETASJE > KJØKKEN

- Det er påvist at eventuelt lekkasjevann fra rør i rør system ikke ledes til sluk eller annen kompensierende løsning.
- Det mangler tettemuffer i enden av varerør på rør-i-rør-system.

Det mangler tettemuffer på varerør i kjøkkenbenk. Rørfordeler er plassert over himling på bad og ved eventuell lekkasje på anlegget vil himlingen bli skadet.

- Det må monteres tettemuffer i enden av varerørene.
- Det bør foretas tiltak på anlegget som sikrer bedre løsning på eventuelt lekkasjevann fra rør i rør system.

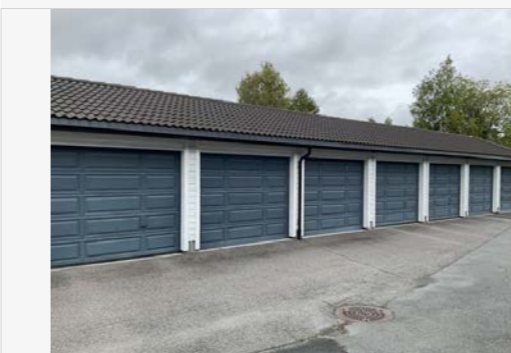
Garasje

Biloppstilling-/lagringsplass.
