Kantarellen terrasse 26, 1286 OSLO

4-roms leilighet med oppgraderingsbehov. Innglasset balkong med fin utsikt. Heis og garasje.

Tilstandsrapport

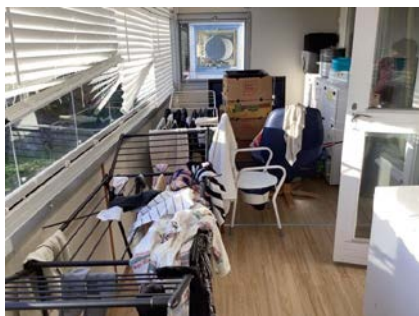
📍 TG 2 Overflater

- Overflater har en del slitasjegrad utover det en kan forvente.
- Det er avvik:

Det er målt forhøyede fuktverdier ved det ene soverommet.

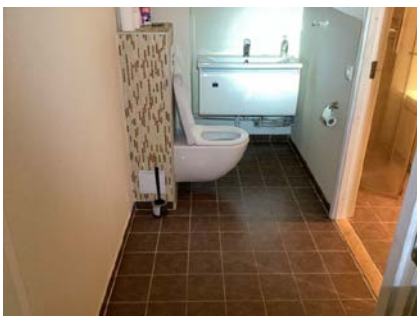
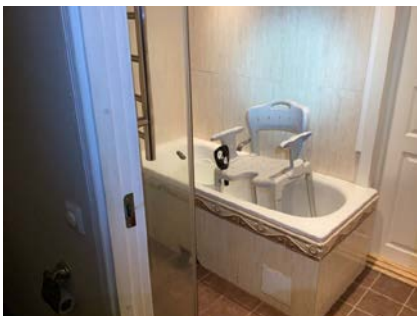
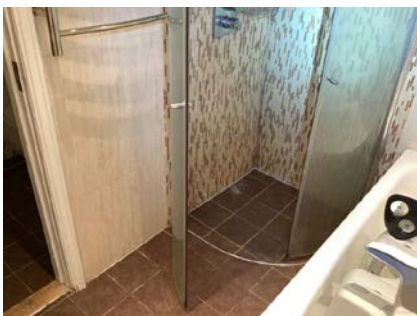
TO 2 Overflater vegger og himling

Badet er av eldre årgang, og det finnes ingen dokumentasjon på eventuelle oppussings- eller rehabiliteringsarbeider som er blitt utført i senere tid. Det er plass til vaskemaskin. Badet er av eldre årgang, og plutselige skader kan oppstå. Det anbefales å beholde etablere dusjkabinett. Kjøper må regne med at badet står overfor totalrenovering i nærmeste fremtid.

- Det er påvist at flisfuger har riss/sprekker.
- Det er påvist at noen fliser har bom (hulrom under).
- Det er påvist tegn til fuktskader i overflater.
- Det er påvist andre avvik:

- Overflater må utbedres eller skiftes.
- Det må foretas tiltak for å lukke avviket.

Ved eierskifte er det påregnelig med oppussingen av overflatene.

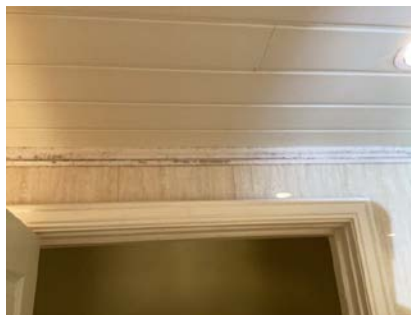
- Det er mulighet for at det kan forekomme vannlekkasje på våtrommet hvor vann ikke vil gå til sluk.
- Det er påvist at flisfuger har riss/sprekker.
- Det er påvist at noen fliser har bom (hulrom under).
- Det er ved vanntest påvist større vannansamlinger, renner ikke mot sluk.

- Slike riss/sprekker kan indikere bakenforliggende fuktskader, og konstruksjonen bør observeres jevnlig for å vurdere utvikling.
- Det bør etableres avrenning inn til sluk for hele våtrommet.

Kostnadsestimat: 50 000 - 100 000

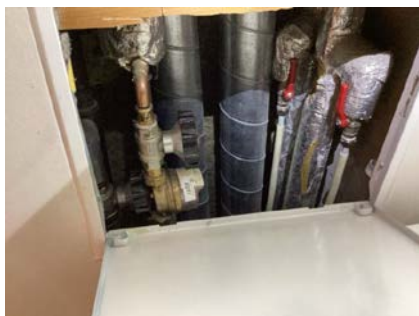
TO 2 Avløpsrør

Vurderte avløpsrør er de som er internt i leiligheten og synlige, som i kjøkkenbenken og servant skapet på badet. Skjulte felles avløpsstammer o.l er ikke vurdert, da dette anses som fellesområder. Vurderingen er basert på alder og avrenning ved samtidig tapping.

- I forbindelse med oppgradering av våtrom vil det være naturlig med utskifting av rør.
- Det er ikke behov for utbedringstiltak siden anlegget fungerer i dag, men ut ifra alder kan skader plutselig oppstå på eldre anlegg.
- Tidspunkt for utskifting av avløpsrør nærmer seg.
