Rødskrubbeveien 46A, 1476 RASTA

**Attraktiv 3-roms med unik  
beliggenhet og stor vestvendt  
uteplass | Garasjeplass | Bør sees!**

Tilstandsrapport

Befaringsdato: 01.09.2025

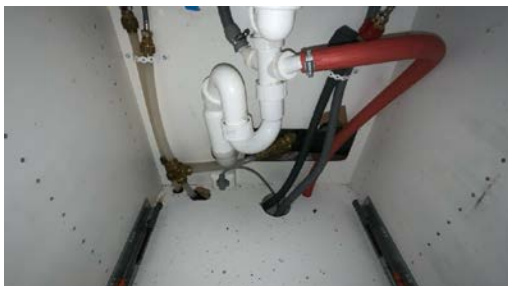
## TG 2 Avløpsrør

Det er avløpsrør av plast.

Det er ikke behov for utbedringstiltak siden anlegget fungerer i dag, men ut ifra alder kan skader plutselig oppstå på eldre anlegg.
