**Værøy - Oppussingsobjekt! Stor og innholdsrik enebolig m/stort potensial | Ca 1,6 mål tomt | Balkong | Flotte solforhold**

# Tilstandsrapport

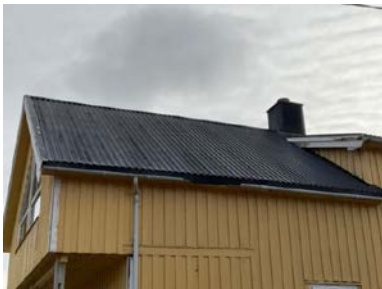
- Overvåk tilstanden jevnlig. For å få tilstandsgrad 0 eller 1 må tekingen skiftes ut, men tidspunktet for når dette er nødvendig er vanskelig å si noe om.

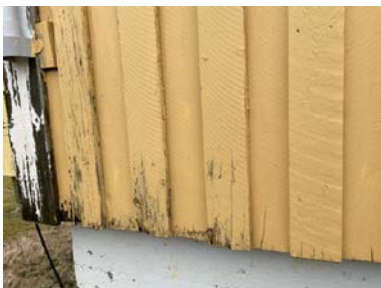
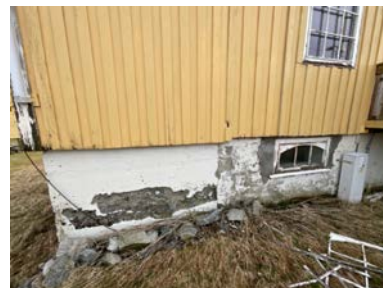
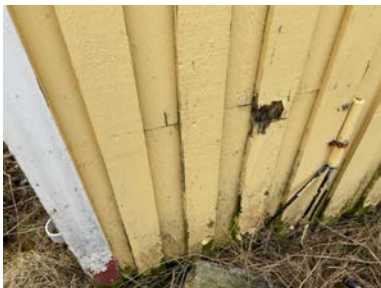
- Det er påvist spredte råteskader i bordkledningen.
- Bordkledning går stedvis nesten helt ned i terreng.
- Det er værslitt/oppsprukket trevirke/trepaneler.

- Lokal utbedring bør foretas for å øke avstanden mellom terreng og bordkledning.
- Råteskadet trekledning må skiftes ut.
- Det må foretas tiltak for å lukke avviket.

**Kostnadsestimat: 100 000 - 300 000**

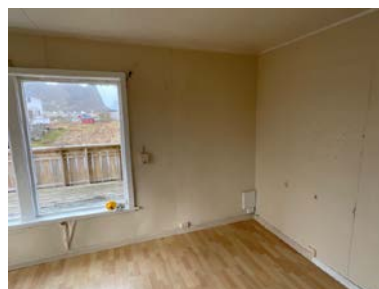
## TG 3 Etasjeskille/gulv mot grunn

Etasjeskiller er av trebjelkelag.

- Målt høydeforskjell på over 20 mm innenfor en lengde på 2 meter. Tilstandsgrad 3 gis med bakgrunn i standardens krav til godkjente måleavvik.

- For å få tilstandsgrad 0 eller 1 må høydeforskjeller rettes opp. Det vil imidlertid sjelden være økonomisk rasjonelt som et enkeltstående tiltak i en bolig som dette. Dersom boligen en gang skal renoveres, kan man vurdere slike tiltak.

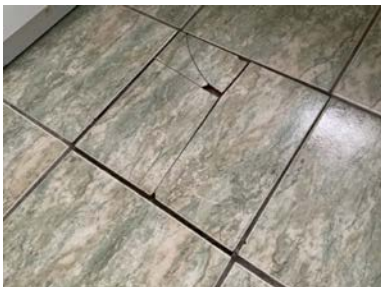
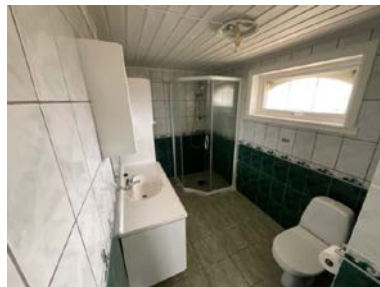
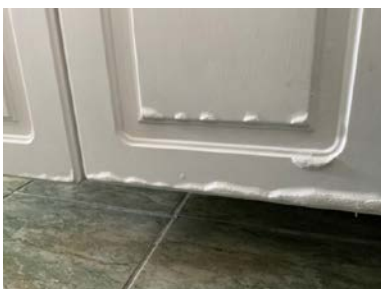
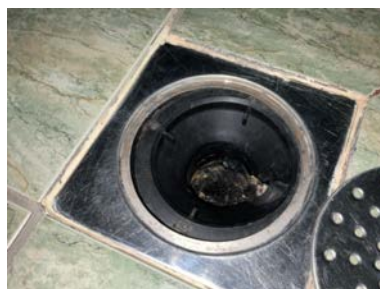
Det er registrert sprekker i fliser og manglende fuger. Det er svelling på innredning. Det er krakkelering i servant.

- Våtrommet må totalrenoveres. Alle forhold med tettesjikt, våtsone, sluk m.m. må dokumenteres.
