Stavåssvingen 4 N, 2409 ELVERUM

**Lys og innbydende 4-roms  
selveierleilighet fra 2014 med  
solrik sydvendt balkong og lekker  
peis! Carport og utvendig bod.**

### Samlet vurdering

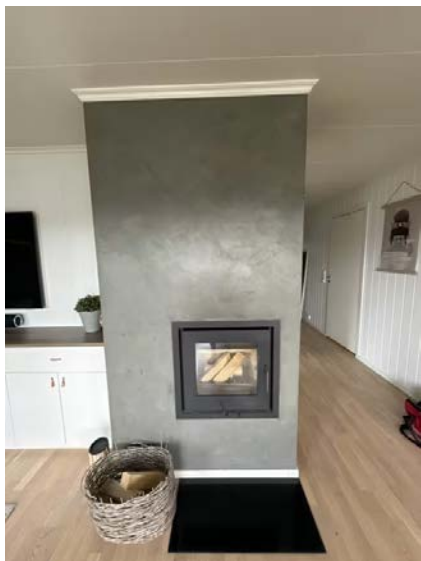
## 6.5 Ildsted/Skorstein innvendig i boligen

Stål

Pipe og ildsted er kun visuelt vurdert og ikke røyktrykkprøvd eller kamerakontrollert ved besiktigelsen. Undertegnede har ikke spesiell kompetanse vedr. vurdering av piper og ildsteders forskriftsmessige tilstand. For detaljert informasjon og krav anbefales kontakt med lokalt brann- og feievesen.

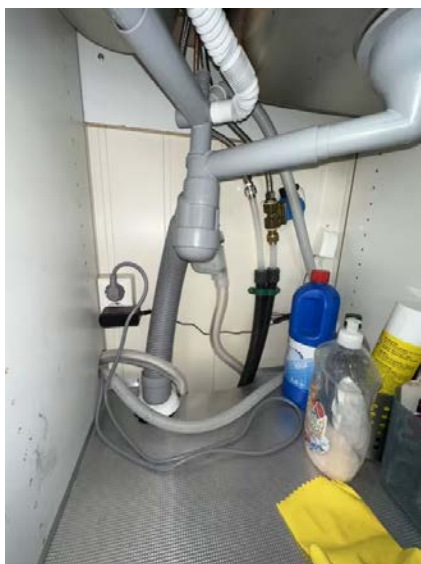
## 6.6 Kjøkken

Mindre svelleskader på foring over overskap etter kondens fra rør til ventilator.

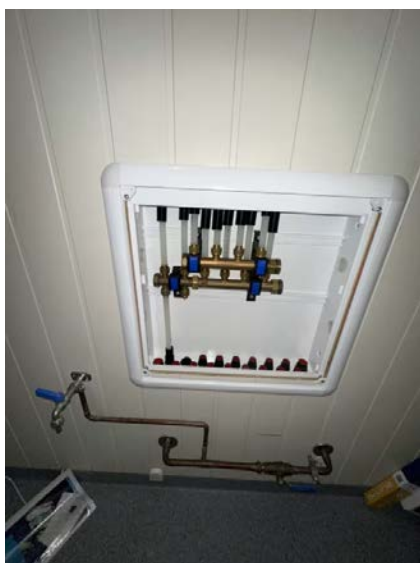
## 6.9 Vannledninger

| Vannrør med rør i rør system fra fordelerskap plassert på teknisk rom og frem til sanitærinstallasjoner på badetrom og kjøkken. | |

Det registreres irr på fordeler i skap, ingen lekkasje. IRR bør holdes under observasjon.

Funksjon og tilstand må vurderes av fagmann.

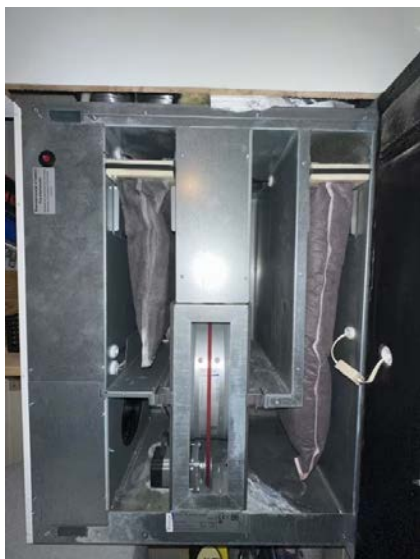
## 6.12 Ventilasjon

Balansert ventilasjon. Aggregatet er plassert på teknisk rom.

Er det tegn på fukt eller mugg i filter? Ja

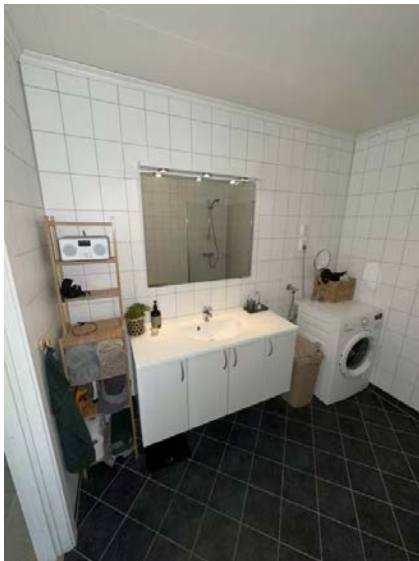
## 6.13 Våtrom

Det er utført søk med fuktindikator i overflater med synlig tettesjikt (belegg, tapet, baderomsplater) i og omkring våtsoner. Undersøkelsen viser indikasjoner på fukt. (Se bilde)
