Stavåssvingen 4 N, 2409 ELVERUM

**Lys og innbydende 4-roms  
selveierleilighet fra 2014 med  
solrik sydvendt balkong og lekker  
peis! Carport og utvendig bod.**

# Ditt nye hjem?

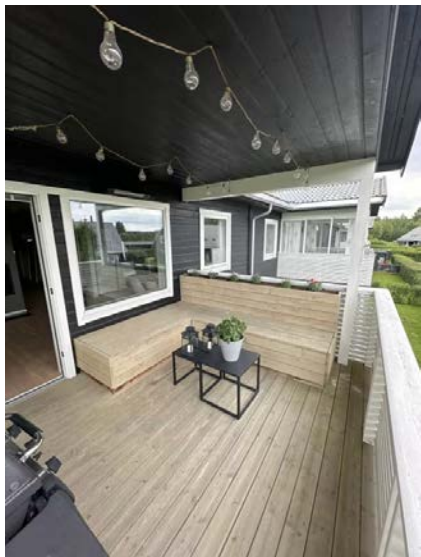
### 6.1 Balkong, terrasse, platting

| Type | Terrasse |
|---|---|
| Overbygget terrasse med adkomst fra stue 2.etasje. | |
| Tettesjikt er ikke kontrollert pga. terrassebord. Ingen vesentlige avvik eller skader ble registrert. | |

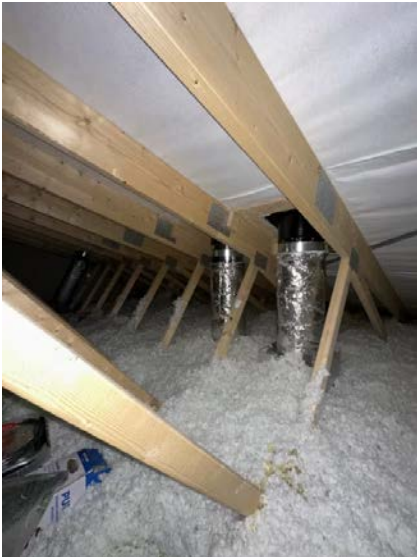
### 6.3 Loft (konstruksjonsoppbygging)

Kaldtloft

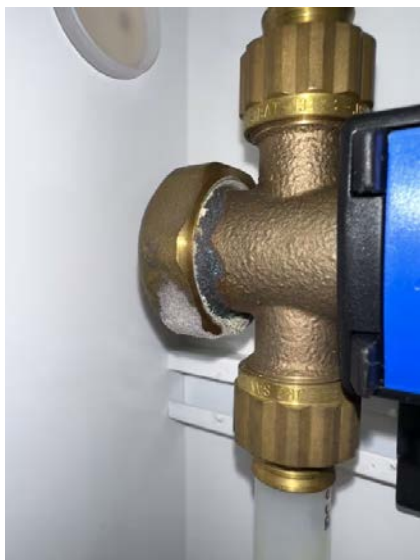
Det registreres irr på fordeler i skap, ingen lekkasje. IRR bør holdes under observasjon.

Funksjon og tilstand må vurderes av fagmann.

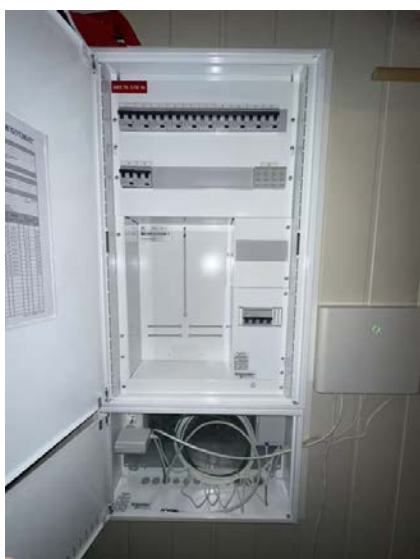
## 6.10 Elektrisk

Ingen opplysninger fra hjemmelshaver om problemer med det elektriske anlegget.

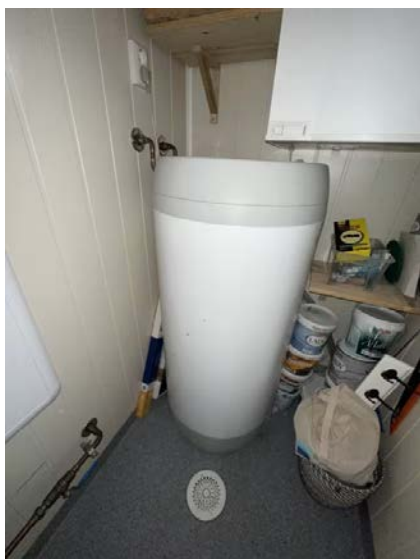
**6.11 Varmtvannsbereder**

Teknisk rom

Eier opplyser om at fast tilkobling av bereder vil bli utført før salg.

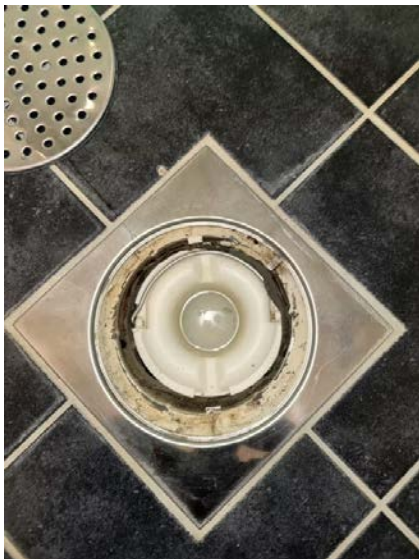
## 6.13 Våtrom

| Er det påvist tegn på sopp/råteskader/fuktskader på overflater eller skadedyr? | Ja |

Det er utført søk med fuktindikator i overflater med synlig tettesjikt (belegg, tapet, baderomsplater) i og omkring våtsoner. Undersøkelsen viser indikasjoner på fukt. (Se bilde)
