**Andås - Lys og moderne 4-roms  
leilighet fra 2016 med flott utsikt -  
Garasje**

Befaringsdato: 15.05.2025

# Tilstandsrapport

## BOLIGBYGG MED FLERE BOENHETER

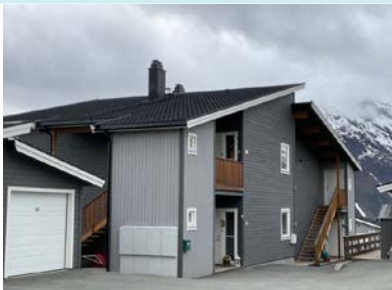
*Punktet må sees i sammenheng med Takkonstruksjon/Loft*

Taktekingen er av stål/aluminiumsplater. Taket er besikket fra bakkenivå med de naturlige begrensninger det medfører.

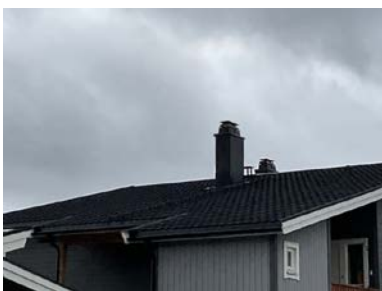
### Nedløp og beslag

Renner og nedløp i lakkert metall

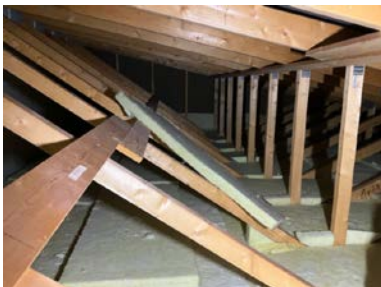
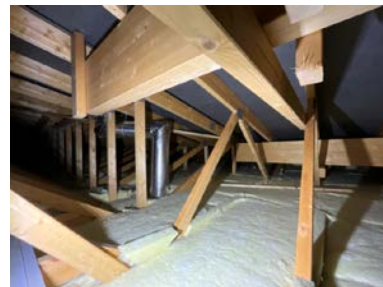
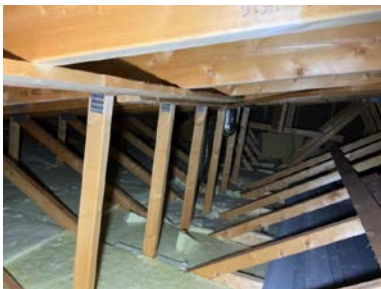
*Punktet må sees i sammenheng med Taktekking*

Takkonstruksjonen har takstoler i tre, kombinert med limtredragere i tak over utvendig trapp.

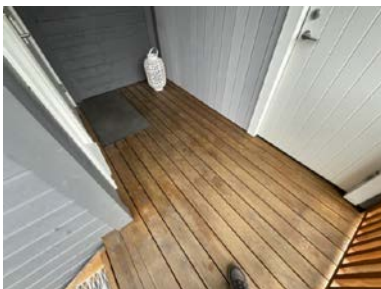
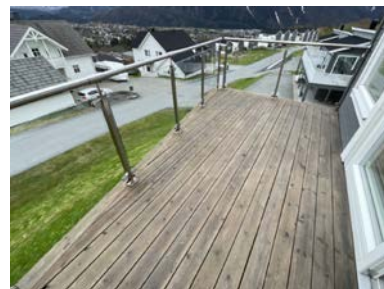
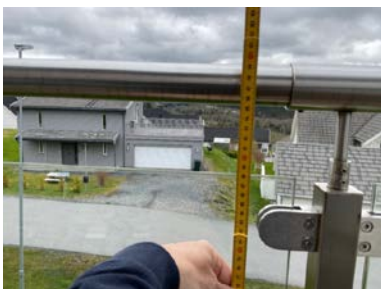
## TG 2 Balkonger, terrasser og rom under balkonger

Altan er utført i impregnerte trekonstruksjoner.

### Vurdering av avvik:

### Konsekvens/tiltak

- Det er ikke krav om utbedring av rekkverkshøyde opp til dagens forskriftskrav.

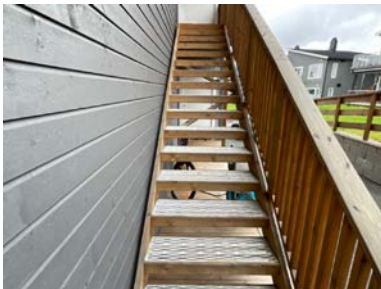
## TG 1 Utvendige trapper

Utvendig tretrapp i impregnert konstruksjonsvirke, aluminium i trinn. Rekkverkshøyde ca 101 cm.

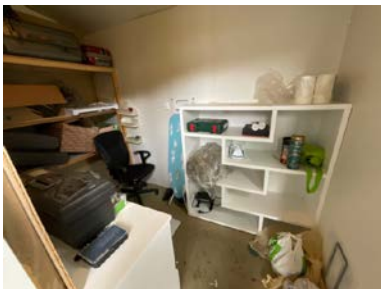
## TG 1 Andre utvendige forhold

Ekstern isolert bod ved inngangsparti.

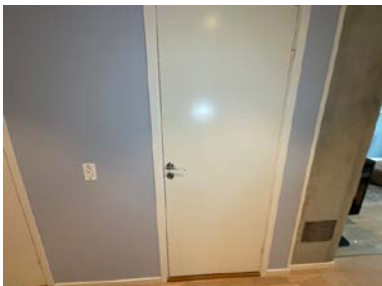
## TG 1 Innvendige dører

Malte, slette, formpressede innerdører.  
Utført i papp og trekonstruksjoner.

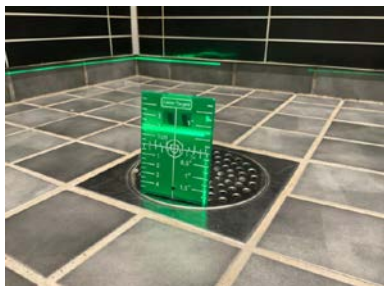
### LEILIGHET 2. ETASJE > BAD

#### Vurdering av avvik:

- Vær oppmerksom ved bruk. For å få tilstandsgrad 0 eller 1 må gulvet bygges om, for å få riktig fall til sluk. Det vil imidlertid sjelden være økonomisk rasjonelt som et enkeltstående tiltak. Ved en eventuell renovering, påse at våtrommet bygges med riktig fall til sluk.

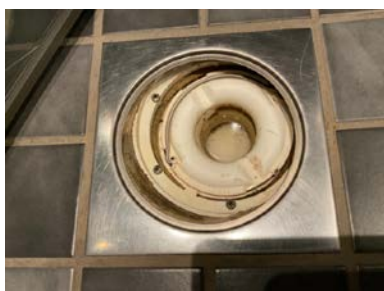
### TG 1 Sluk, membran og tettesjikt

Det er plastsluk og smøremembran med ukjent utførelse.

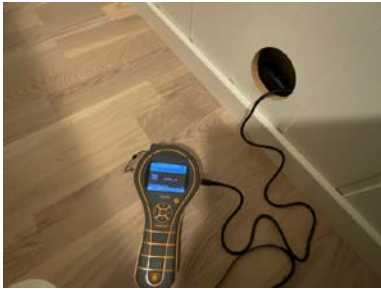
### TG 0 Tilliggende konstruksjoner våtrom

Hulltaking er foretatt uten å påvise unormale forhold. Hulltaking er foretatt i soverom mot bad. Fuktkvotemåling (vekt%) i konstruksjonen ble målt til 0.

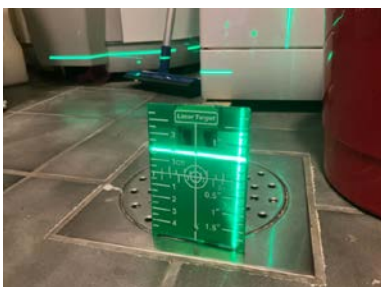
### Generell

#### Vurdering av avvik:

Det er ikke direkte våtsoner på vaskerommet som dusj eller vask, men samtidig har MDF plater økt risiko for svelling og skal ikke brukes på våtrom. Her er det økt fare for svelling etterhvert ved bruk av vaskemaskin og avrenning fra eventuell lekkasje i rør i rør skapet.

- Uegnede materialer må fuktbeskyttes/utskiftes.

- Vær oppmerksom ved bruk. For å få tilstandsgrad 0 eller 1 må gulvet bygges om, for å få riktig fall til sluk. Det vil imidlertid sjelden være økonomisk rasjonelt som et enkeltstående tiltak. Ved en eventuell renovering, påse at våtrommet bygges med riktig fall til sluk.

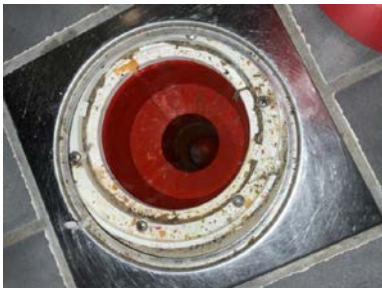
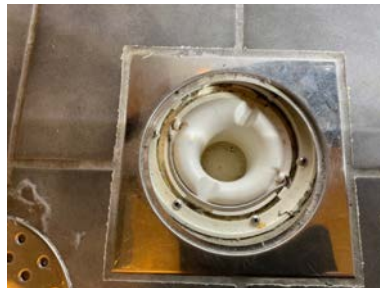
### TG 1 Sluk, membran og tettesjikt

Det er plastsluk og smøremembran med ukjent utførelse.

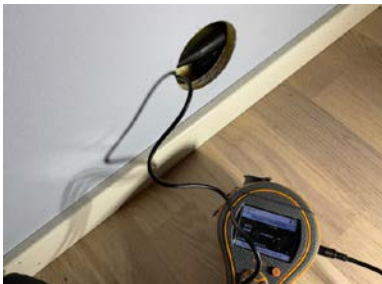
### TG 0 Tilliggende konstruksjoner våtrom

Hulltaking er foretatt uten å påvise unormale forhold. Hulltaking er foretatt i stue mot vaskerom. Fuktkvotemåling (vekt%) i konstruksjonen ble målt til 0.

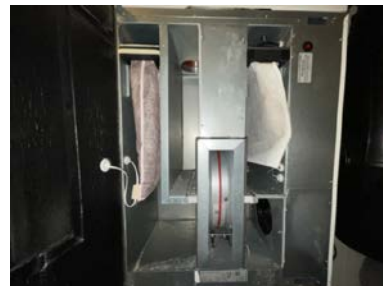
## 1 TG 1 Ventilasjon

Boligen har balansert ventilasjon med ventilasjonsaggregat av typen Systemair, plassert på vaskerom/teknisk rom.

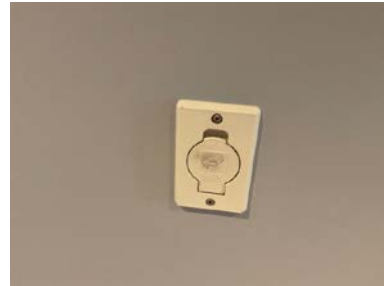
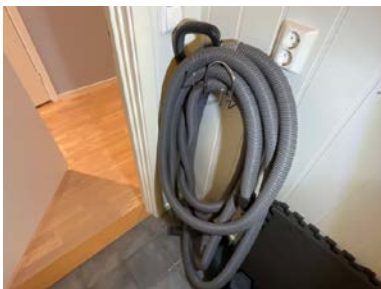
## 1 TG 1 Andre VVS-installasjoner

Sentralstøvsuger av typen Villavent.  
Motor plassert i vaskerom/teknisk rom. Ekstra uttak på kjøkken og i vindfang.

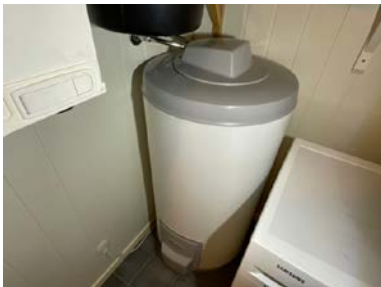
## Varmtvannstank

Varmtvannstanken fra 2016 av typen Høiax på ca 200 liter, plassert på vaskerom/teknisk rom .
