## Bekkedalsveien 33

Romslig og godt vedlikeholdt enebolig over tre plan med integrert garasje og fin sjøutsikt!

Enebolig  
Bekkedalsveien 33, 3770 KRAGERØ  
KRAGERØ kommune  
gnr. 35, bnr. 116

Befaringsdato: 28.03.2025    Rapportdato: 01.04.2025    Oppdragsnr.: 15711-1902    Referansenummer: SZ7549  
Autorisert foretak: SørTakst AS    Vår ref:

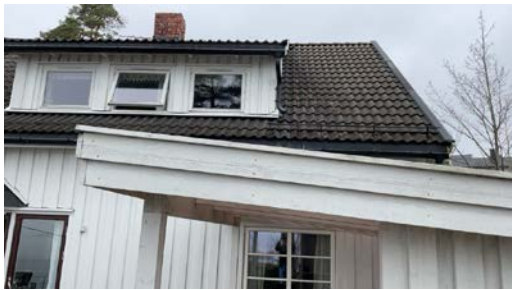
**Vurdering av avvik:**  
• Mer enn halvparten av forventet brukstid er passert på taktekkingen.

**Konsekvens/tiltak**  
• Overvåk tilstanden jevnlig. For å få tilstandsgrad 0 eller 1 må tekkingen skiftes ut, men tidspunktet for når dette er nødvendig er vanskelig å si noe om.

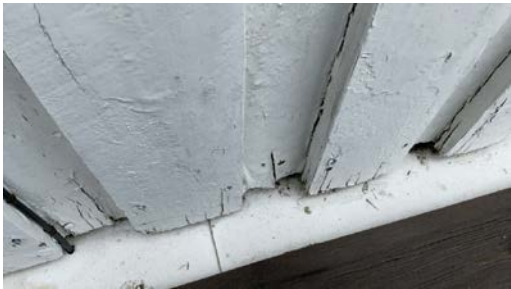
- Vurdering av avvik:**
- Det er ingen eller liten lufting i nedre kant av kledning mot grunnmur.
  - Det er påvist spredte råteskader i bordkledningen.

Kledningen har behov for vedlikehold og enkelte bord eller deler av kledningen bør skiftes.

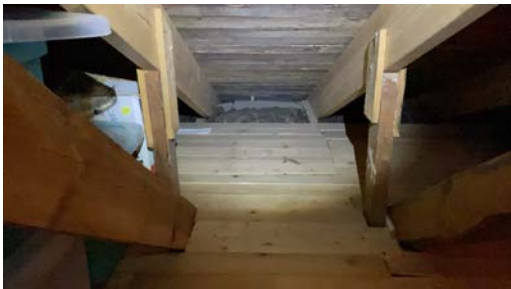
**TG 2 Takkonstruksjon/Loft**

- Vurdering av avvik:**
- Det er begrenset/dårlig ventilering av takkonstruksjonen.

Det er skjolder etter fukt ved takgjennomføringer. Det ble ikke målt unormale verdier på befaringsdagen. Skjoldene kan være fra før taktekkingen ble lagt om.

Det er begrenset lufting av takkonstruksjonen. Det er ikke uten videre anbefalt å øke luftingen på eldre hus, uten dampsperre. Ved å øke luftingen, senker man temperaturen på loftet. Dermed senker man duggpunktet, som igjen fører til økt risiko for kondens.

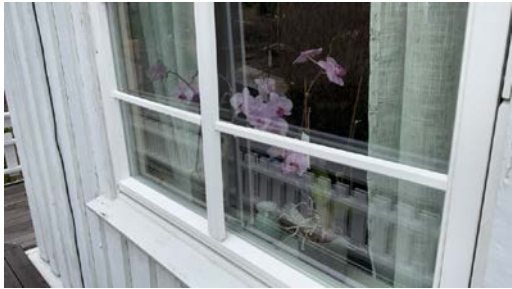
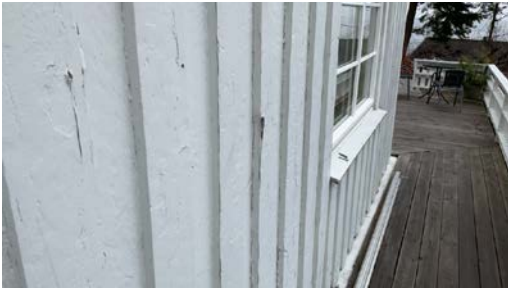
**TG 2 Eldre vinduer**

Det er eldre vinduer med isolerglass.

- Det må påregnes noe vedlikehold og at enkelte vinduer må skiftes ut.

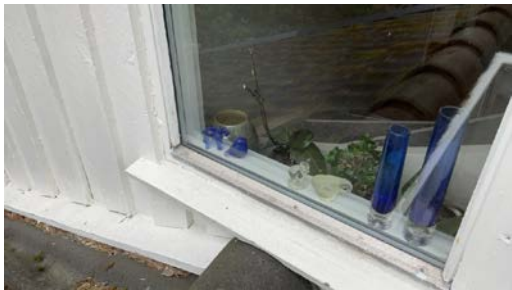
- Vurdering av avvik:**
- Karmene i vinduer er slitte og det er sprekker i trevirket.

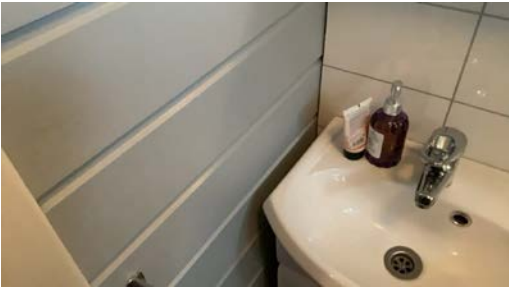
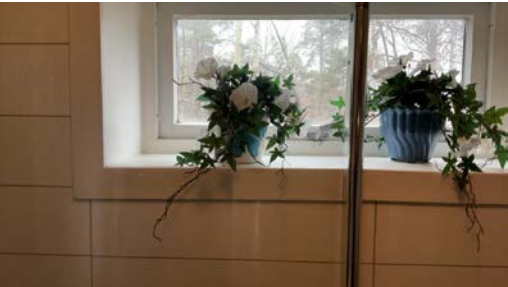
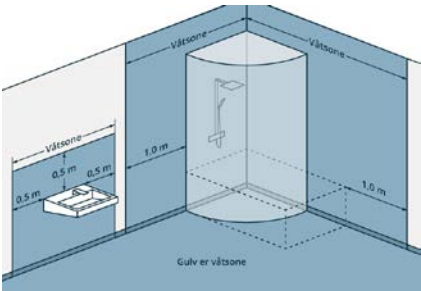
- Det er vindu/dør med ikke fuktbestandige materialer i våtsonen (ved vask, dusj, badekar, osv.), løsningen eller byggematerialet er uegnet

Våtrommet fungerer med dette avviket. For å lukke avviket, må overflatene i våtsoner beskyttes eller skiftes.

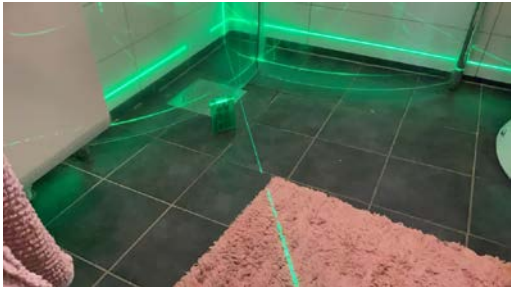
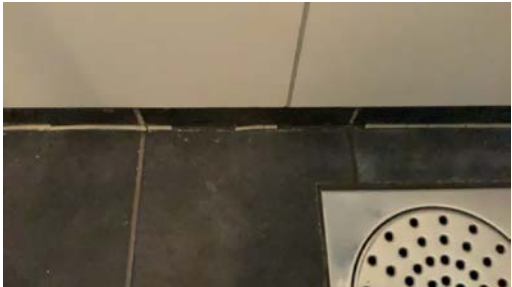
#### TG 2 Overflater Gulv

- Det er påvist at flisfuger har riss/sprekker.

- Slike riss/sprekker kan indikere bakenforliggende fuktskader, og konstruksjonen bør observeres jevnlig for å vurdere utvikling.

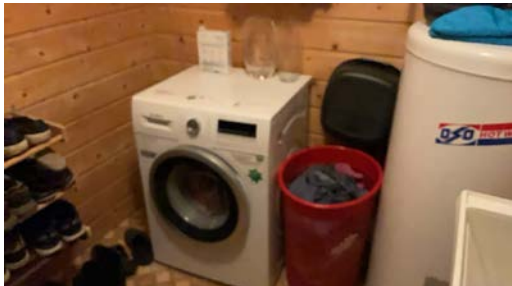
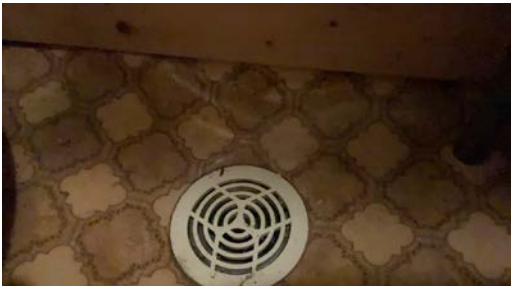
### 1. ETASJE > VASKEROM

- Våtrommet må totalrenoveres. Alle forhold med tettesjikt, våtsone, sluk m.m. må dokumenteres.

Kostnadsestimat: 100 000 - 300 000

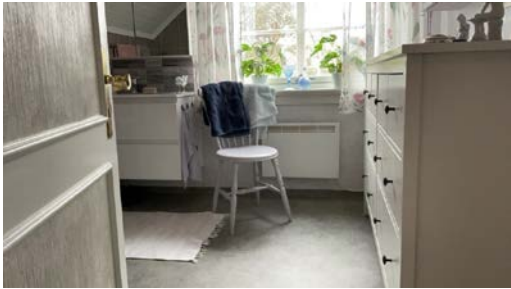
### TG 2 Overflater vegger og himling

**Vurdering av avvik:**

Våtrommet fungerer med dette avviket. For å lukke avviket, må overflatene i våtsoner beskyttes eller skiftes.

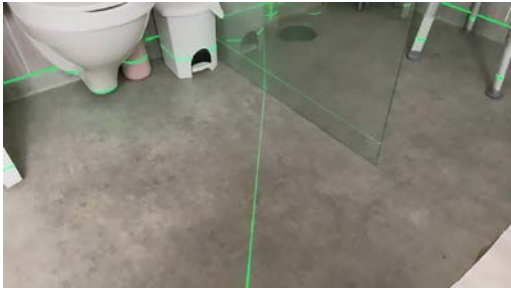
## 3. ETASJE > BAD

- Det er ikke påvist tilfredsstillende løsning for å synliggjøre lekkasje fra innebygget sisterner.

Det bør monteres lekkasjestopper eller annen løsning for å synliggjøre en ev. lekkasje fra sisternen.

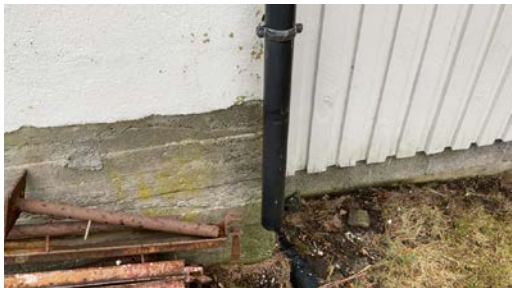
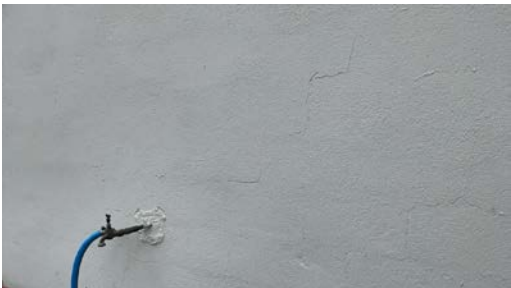
- Grunnmuren har sprekkdannelser.

Riss og sprekker utbedres med murpuss.

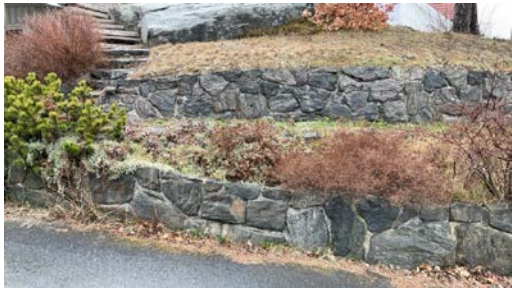
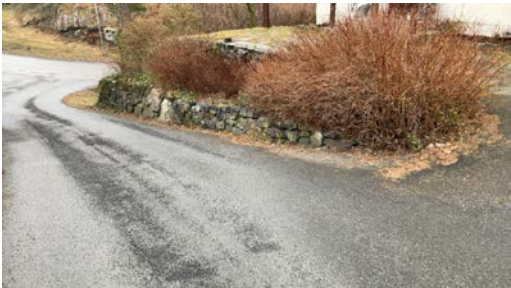
## TG 3 Forstøtningsmur

Det er støttemur av naturstein.

For å lukke avviket må det monteres rekkverk.

Kostnadsestimat: 10 000 - 50 000
