Multeveien 51D, 1476 RASTA

**Romslig selveier over 2 plan,  
med fine uteplasser og peisovn.  
Garasje m/elbillader og bod.  
Sentralt og attraktivt.**

# Tilstandsrapport

# gnr. 104, bnr. 220, snr. 8

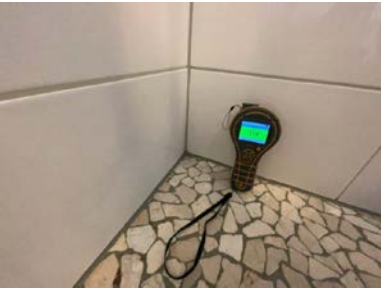
#### 1 TG 1 Overflater vegger og himling

På vegg er: Fliser.  
I himling er: Himlingsplater.  
Det dusjes direkte på gulv/vegg, noe som gir økt belastning på konstruksjonene. Ved enkle fuktsøk registrerte jeg ingen unormale verdier.
