Høststien 11B, 2816 GJØVIK

**Flott selveierleilighet med magisk utsikt over Mjøsa - lyst og innbydende - 2 soverom - flott veranda - garasjeplass.**

# Tilstandsrapport

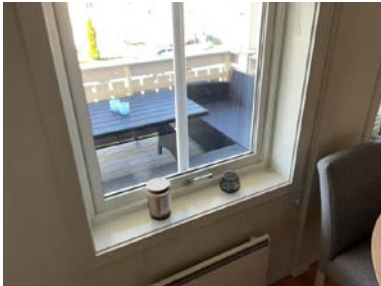
## TG 1 Dører

Ytterdør i treverk med 2-lags energiglass.  
Balkongdør i treverk med 2-lags energiglass.  
Overflatevedlikehold og justeringer må påregnes.

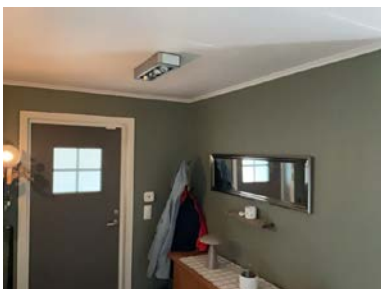
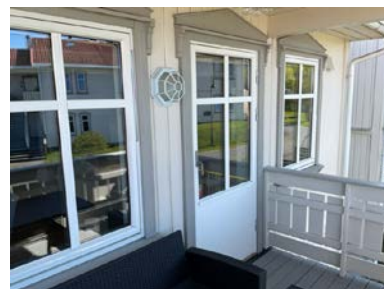
## TG 2 Balkonger, terrasser og rom under balkonger

Overbygde Terrasse mot nord med adkomst fra stue på tresøyler med betongfundament. Konstruksjoner, overflater, rekkverk og håndlist i treverk.  
Terrasse ved inngangspartiet har konstruksjoner, overflater, rekkverk og håndlist i treverk.

- Det er ikke krav om utbedring av rekkverkshøyde opp til dagens forskriftskrav.

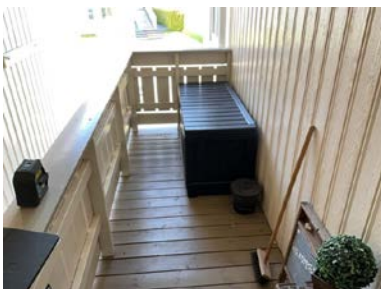
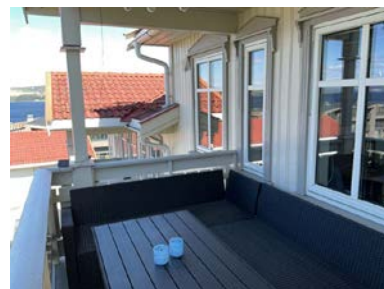
## TG 1 Utvendige trapper

Overbygget inngangsparti med trapp utført i stål og trekonstruksjoner.

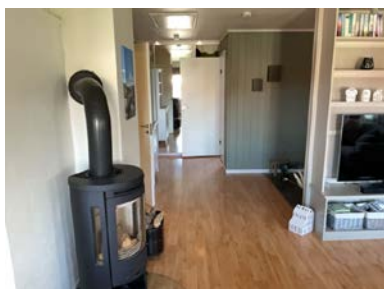
## TG 1 Innvendige dører

Malte glatte innvendige dører.

Justeringer må kunne påregnes på tredører som kan bevege seg gjennom ulike årstider. Enkelte sår/merker må påregnes ( normal bruksslitasje)

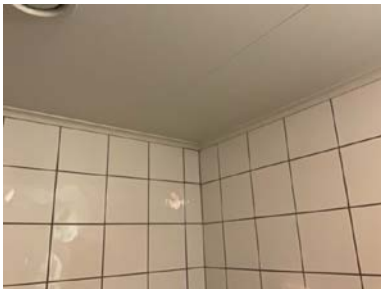
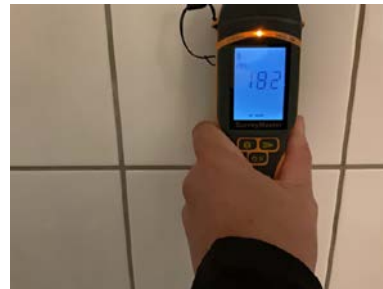
### 1 TG 2 Overflater Gulv

Gulv: Fliser. Varme i gulv. Ved enkle fuktsøk ble det registrert verdier utover hva som forventes som normalt. Det dusjes direkte på gulv/vegg, noe som gir økt belastning på konstruksjonene.

Gulvet er tilnærmet flatt. Det er lokalt fall til sluk. Fall er ikke tilfredsstillende, men badet fungerer med dette avviket. Rommet har forventet brukstid nært forestående. Rommet må brukes med forsiktighet og det må følges med på konstruksjonene da risikoen for skader er stor. På grunn av de nevnte forhold og våtrommets alder, anbefales det å montere tett dusjkabinett ved fortsatt bruk av våtrommet.

Rommet fungerer med dagens tilstand, men ut ifra alder kan skader plutselig oppstå på eldre våtrom. Rommet bør vurderes oppgradert/fornyset.

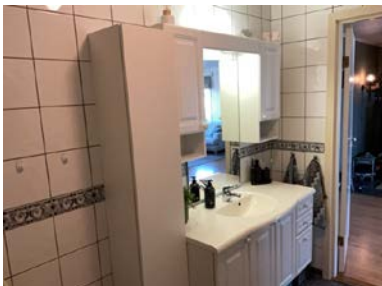
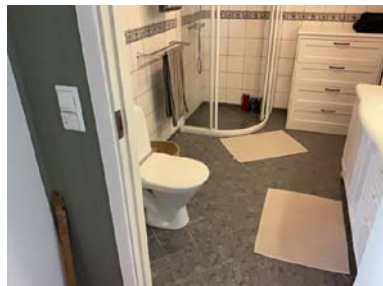
## TG 1 Ventilasjon

Mekanisk avtrekk. Tilluft i dør.

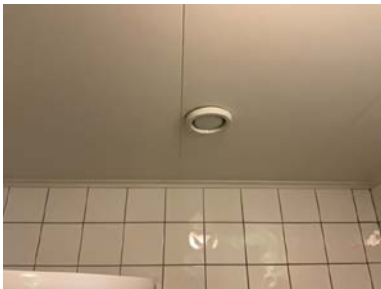
### TG 0 Tilliggende konstruksjoner våtrom

Hulltaking er foretatt og det er ikke påvist unormale forhold.

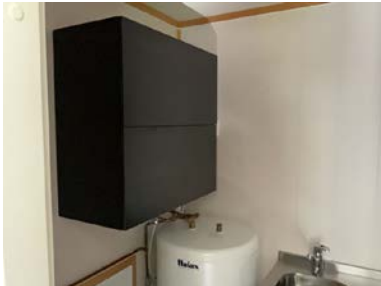
### TG 2 Overflater Gulv

Belegg på gulv. Ved enkle fuktsøk ble det ikke registrert unormale verdier.

- Det er påvist at høydeforskjell fra topp slukrist til gulv/synlig topp membran ved dørterskel er mindre enn 25 mm.
- Det er avvik:

Gulvet er tilnærmet flatt. Det er lokalt fall til sluk. Fall er ikke tilfredsstillende, men vaskerommet fungerer med dette avviket. Rommet har mer enn halvparten av forventet brukstid oppnådd. Rommet må brukes med forsiktighet og det må følges med på konstruksjonene da risikoen for skader er stor.

Rommet fungerer med dagens tilstand. Det er ikke behov for utbedringstiltak siden våtrommet fungerer i dag, men ut ifra alder kan skader plutselig oppstå på eldre våtrom.

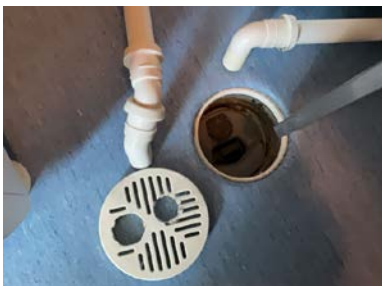
### TG 1 Sanitærutstyr og innredning

Benk i rustfritt stål med kum og ett-greps blandebatteri. Skap under benk, og skap på vegg. Opplegg for vaskemaskin. Varmtvannsbereder.

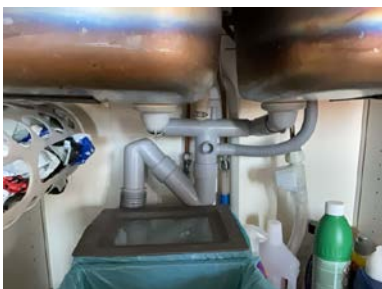
## TG 1 Avløpsrør

Synlige avløpsrør i plast.

Anlegget er ikke teknisk vurdert. Jeg er ikke VVS fagmann, kontakt rørlegger for evt. nærmere kontroll av anlegget. Bunnledningene og utvendige ledninger er nedgravd og ikke tilgjengelig for inspeksjon.
