Øvre Tverrgate 7B, 3050 MJØNDALEN

**Fin leilighet i 2. etasje med heis |  
1 soverom | Sydvestvendt balkong

# Tilstandsrapport

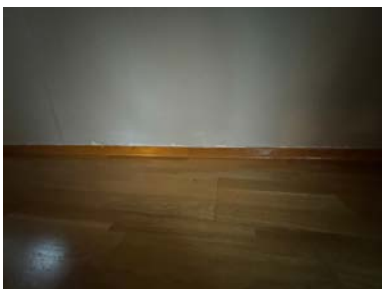
## TG 1 Etasjeskille/gulv mot grunn

Etasjeskiller er av betongdekke.

Retningsavvik er kontrollert i stue, kjøkken og soverom. Største målte avvik er 5 mm innenfor 2 meter og 10 mm målt gjennom hele rommet.

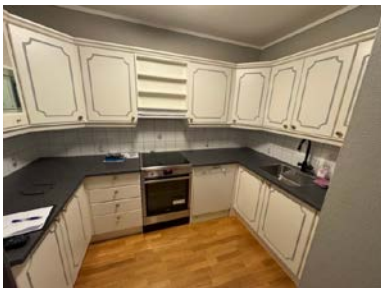
#### TG 1 Overflater og innredning

Kjøkkenet har innredning med profilerte fronter. Benkeplaten er av laminat. Det er kjøl/fryseskap, oppvaskmaskin og komfyr.
