Parkvegen 8 A, 2380 BRUMUNDDAL

Sjelden mulighet! Stor og meget flott eiendom på 2595m² med utviklingspotensial. Bolig og uthus med behov for oppussing.

Salgsobjekt: Enebolig
Eierform: Eiet
Byggeår: 1909
BRA-i/BRA Total 149/165 kvm
Tomtstr.: 2595.4 m²
Gnr./bnr. Gnr. 685, bnr. 27
Oppdragsnr.: 1214240041

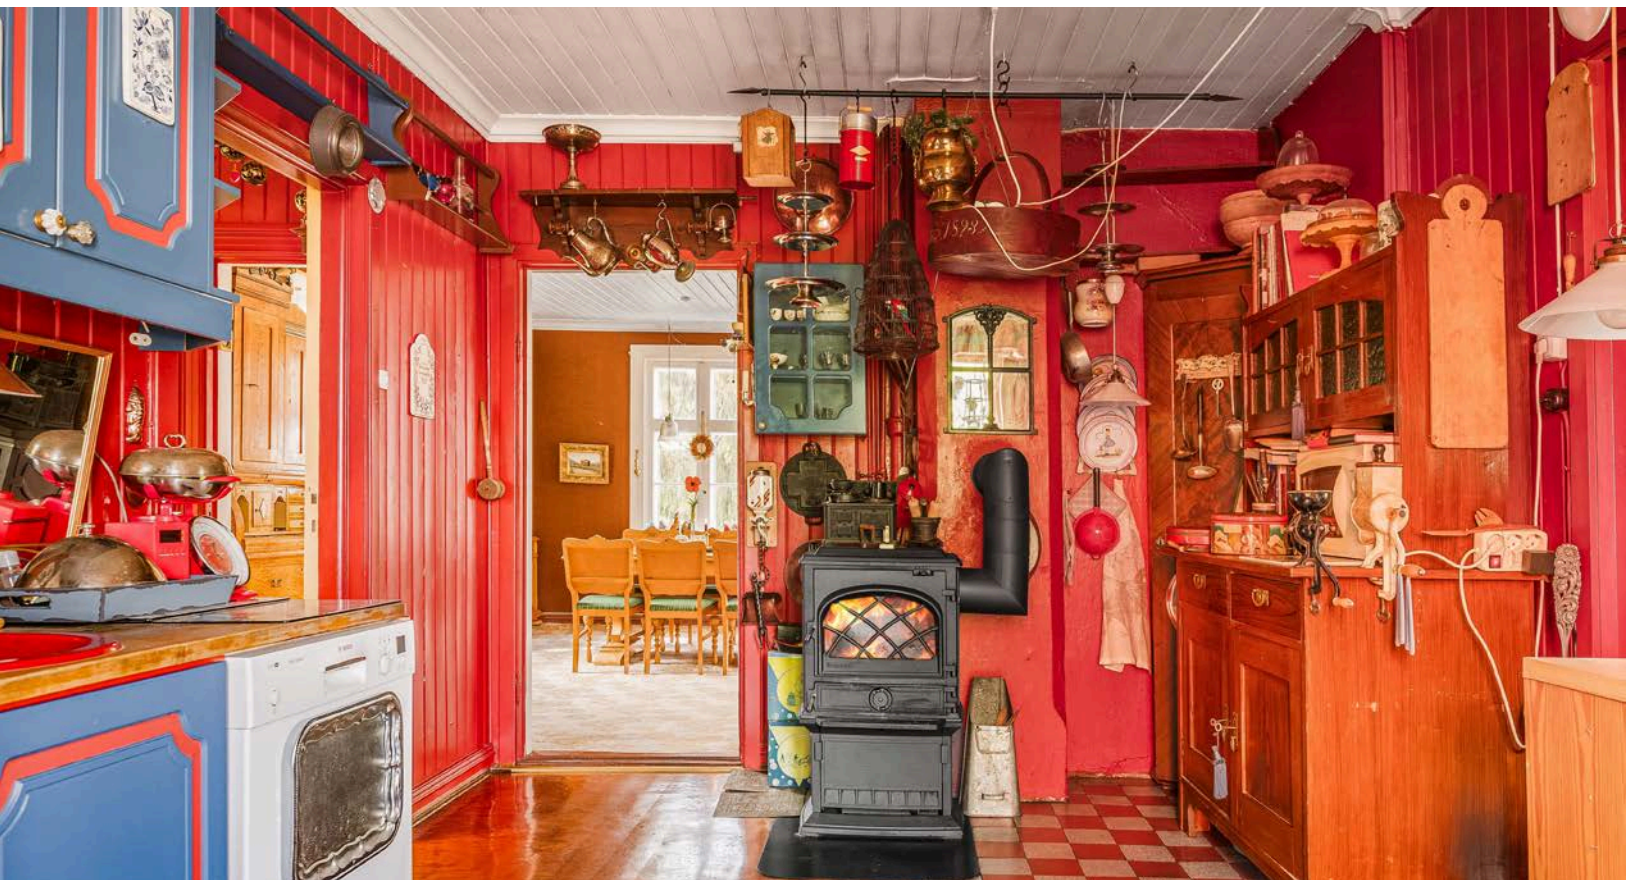
Parafinfyring på kjøkkenet. Fra 01.01.2020 ble det innført forbud mot bruk av fossil fyringsolje og parafin til oppvarming.

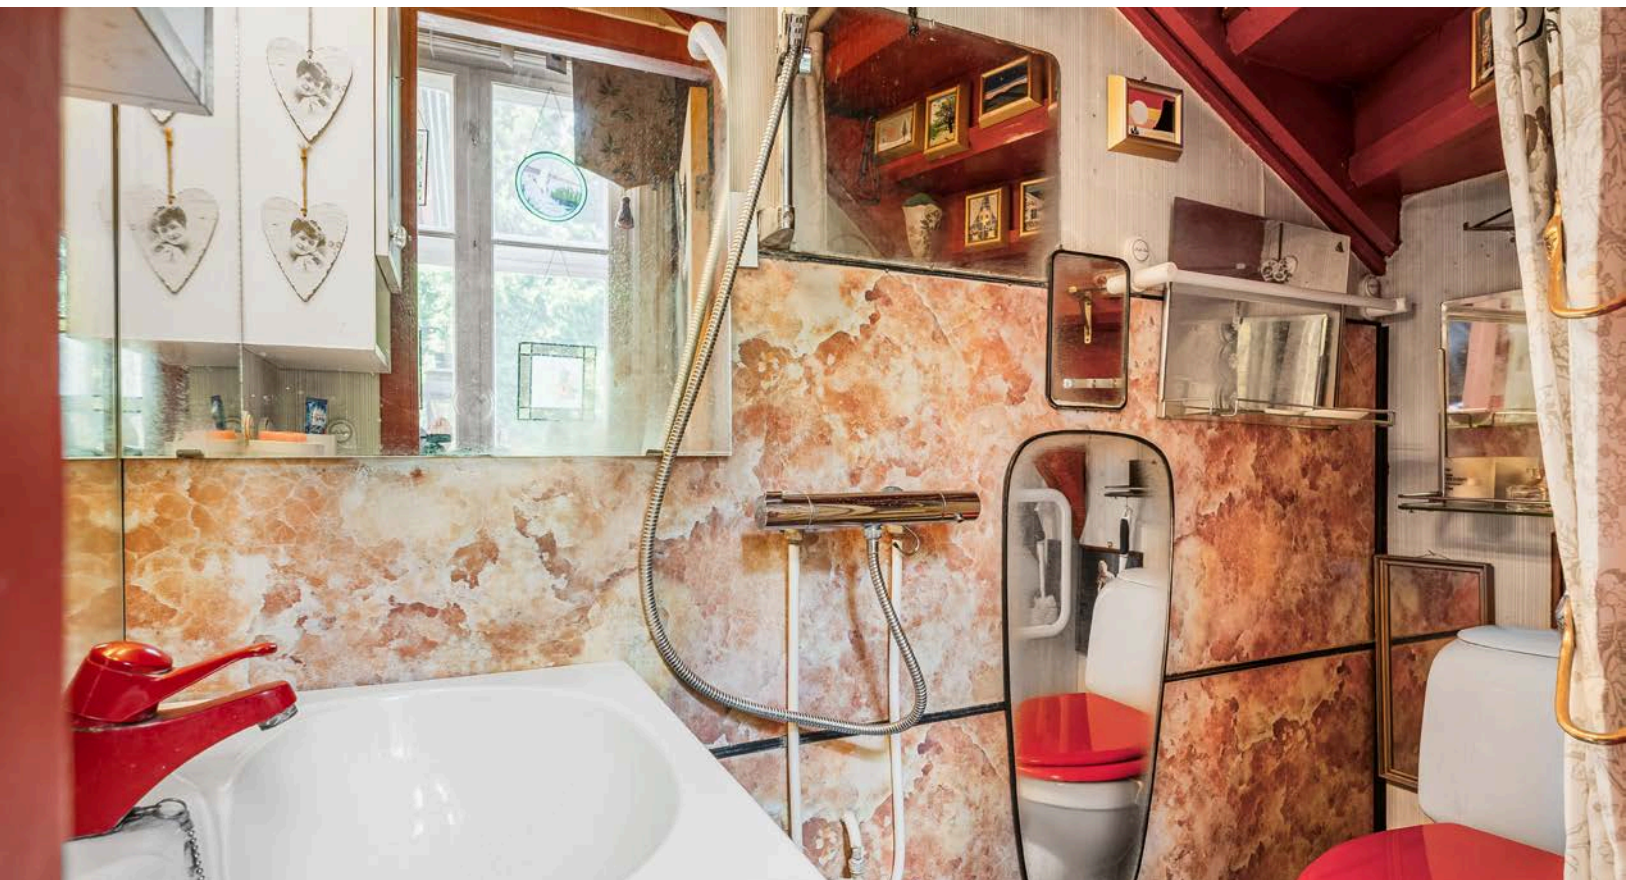
Eldre badet med røde detaljer som er gjennomgående for flere rom. Badet har fått TG3 og må totalrenoveres for å tåle normal bruk etter dagens krav.

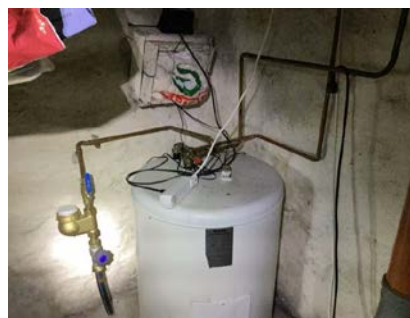
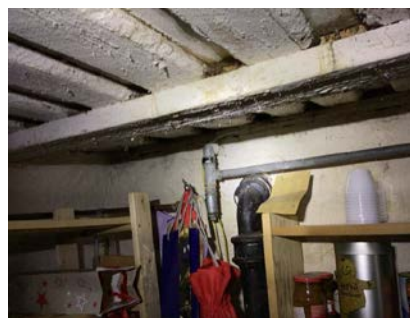
📍 TG 2 Avløpsrør

Gamle jern og soil avløpsrør.

- Det er ikke behov for utbedringstiltak siden anlegget fungerer i dag, men ut ifra alder kan skader plutselig oppstå på eldre anlegg.

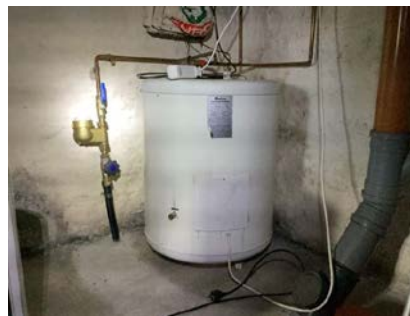
! TG 3 Elektrisk anlegg

Dette er en forenklet kontroll begrenset til de spørsmål og undersøkelser som forskrift til avhendingslova (tryggere bolighandel) § 2-18 inneholder. Dette kan ikke sammenlignes med en kontroll utført av offentlig myndighet (Det lokale eltilsyn) eller registrert elektrovirksomhet, og en bygningssakkyndig har verken kompetanse eller lov til å foreta en slik kontroll.
