Vevelstadåsen 55, 1405 LANGHUS

**Moderne og romslig 2-roms  
toppleilighet i 4. etasje | Stor  
terrasse på 14m<sup>2</sup> med flott utsikt |  
Garasje plass**

# Tilstandsrapport

# gnr. 107, bnr. 101, snr. 221

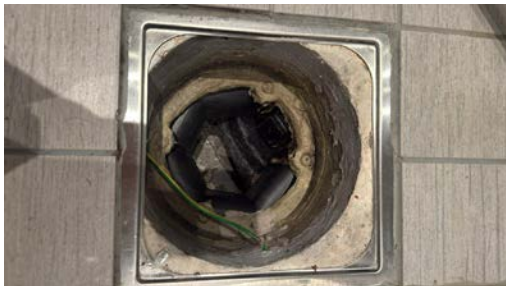
Sluk

- Sluket må sjekkes og rengjøres jevnlig.
- Overvåk tilstanden jevnlig. For å få tilstandsgrad 0 eller 1 må slukløsningen skiftes ut og sannsynligvis må også membransjiktet skiftes/utbedres. Det er imidlertid vanskelig å si noe om tidspunktet for når dette er nødvendig.
- Eldre sluk av plast er ofte utsatt for lekkasjer og særlig i overganger. Eventuelle lekkasjer kan medføre fuktskader på tilliggende konstruksjoner.

Dokumentasjon over utførelsen bør fremskaffes, om mulig.

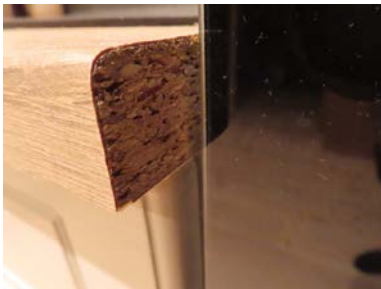
Normal bruksslitasje. Endelist mangler på benkeplaten mot stekeovnen.

Endelist mangler
