# Engene - Moderne enebolig i attraktivt og barnevennlig område beliggende på solrik tomt.

Tilstandsrapport

Befaringsdato: 16.01.2026

Rapportdato: 19.01.2026

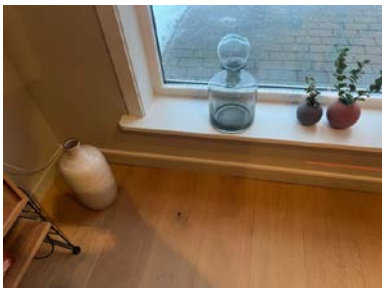
### Vurdering av avvik:

- Det er påvist andre avvik:

- Andre tiltak:

- Utbedres i henhold til egne preferanser. Parkettgulv kan mest sannsynlig tas opp og legges tilbake etter renskjæring av parkett. Gulv ble ikke avrettet når det ble skiftet i 2020.

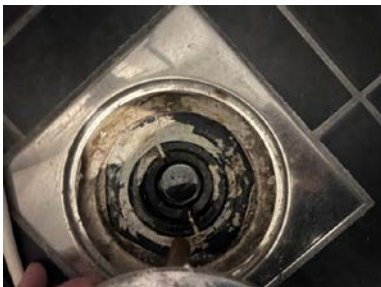
#### Vurdering av avvik:

- Det er påvist sprekker i fliser.

Det er en langsgående sprekk i fliser på gulv omtrent midt i rommet.

- Det er risiko for at underliggende membran og mursåle har tilsvarende sprekk. Ved utbedring anbefales det en nærmere undersøkelse om hva bakenforliggende årsak kan være.

- Det er påvist andre avvik:

Sprekker i fliser gir risiko for liknende omfang i underliggende membran.

- Andre tiltak:

- Nærmere undersøkelse anbefales ved utbedring av fliser.

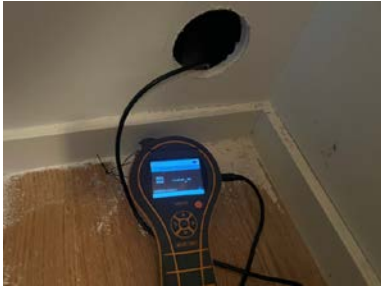
## Tilleggende konstruksjoner våtrom

Hulltaking er foretatt uten å påvise unormale forhold. Hulltaking er foretatt ved/i Nede på vegg i tilstøtende bod mot dusjsone.. Fuktkvotemåling (vekt%) i konstruksjonen ble målt til 6.

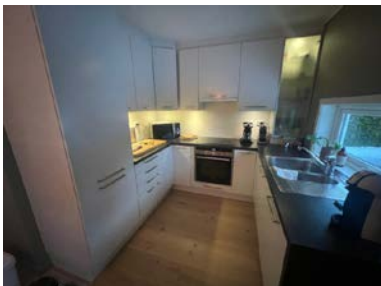
#### Vurdering av avvik:

- Det er påvist andre avvik:

#### Konsekvens/tiltak

- Andre tiltak:
  - Induksjonstopp må påregnes å skiftes ut.
  - Hakk i benkeplate utbedres i henhold til egne preferanser.
