# Delikat og svært påkostet 3-roms hjørneleilighet med rosetter og stukkatur

Velkommen til denne fantastiske hjørneleiligheten i Sannergata 38B, hvor det moderne møter klassisk sjarm i skjønn harmoni.

Befaringsdato: 09.04.2026

# Tilstandsrapport

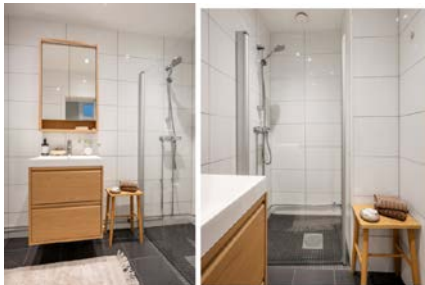
### 4. ETASJE > BAD

## TG 2 Overflater vegger og himling

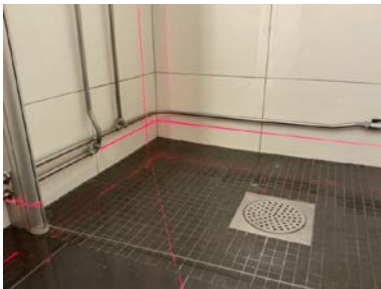
Fall på baderomsgulv er kontrollert med krysslaser.

For å få tilstandsgrad 0 eller 1 må baderomsgulvet utbedres. Lokal utskifting av fuger må påregnes.

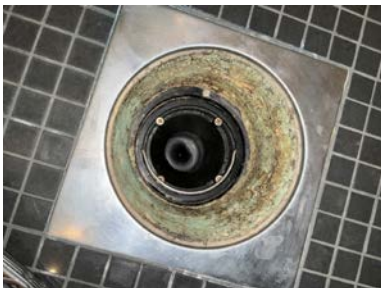
Kontroll av sluk.

- Sluket må sjekkes og rengjøres jevnlig.
- Eldre sluk av plast er ofte utsatt for lekkasjer og særlig i overganger. Eventuelle lekkasjer kan medføre fuktskader på tilliggende konstruksjoner.

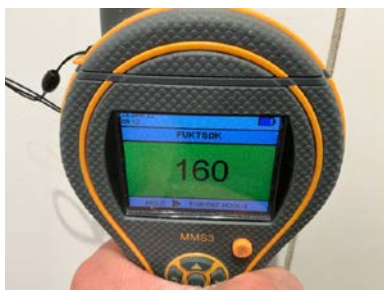
Det ble foretatt stikkprøvekontroll med Protimeter MMS3. Målingene viste ingen utslag utenfor normale verdier. Målingene gir kun en indikasjon og må ikke oppfattes som en garanti for baderommet.

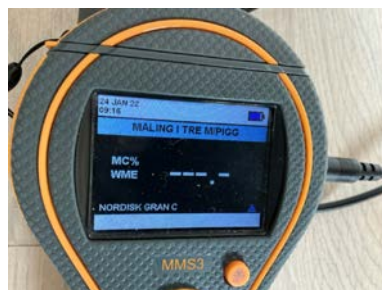
Måling i treverk. Målinger er foretatt uten å påvise unormale forhold.

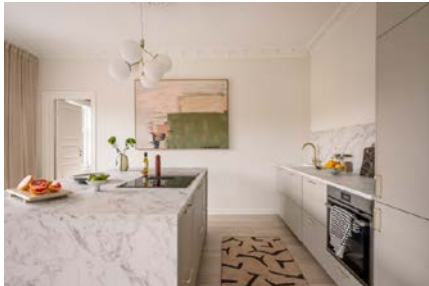
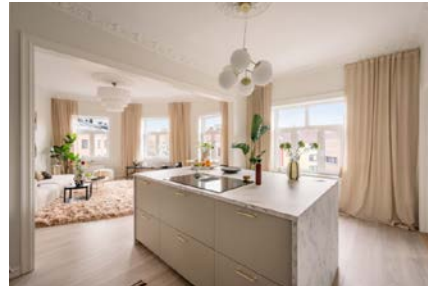
## 4. ETASJE > STUE/KJØKKEN

### TG 2 Avtrekk

Konsekvens/tiltak: Rommet fungerer til tross for avviket, men det anbefales å montere elektrisk avtrekksvifte dersom dette er tillatt i borettslaget. Ytterligere undersøkelser bør gjennomføres.

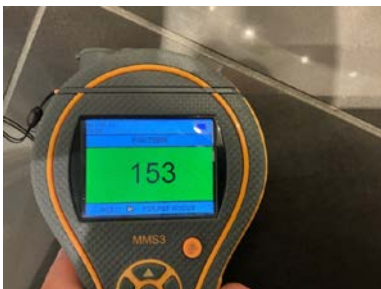
Ved bruk av fuktindikator ble det ikke påvist unormale verdier i utsatte soner på befaringdagen.

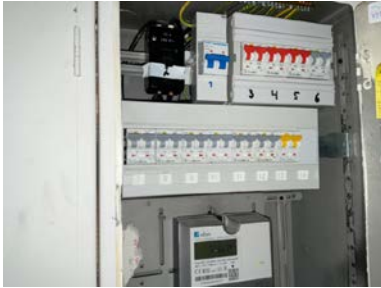
Stikkontakt er ikke godkjent med dagens regler på beredere over 1500 W. Dagens regler krever direkte tilkobling til nettet. Mange elektriske feil er usynlige for det blotte øye. Selv om alt kan se trygt og normalt ut, kan det skjule seg kritiske avvik bak vegger og koblingspunkter. Den eneste pålitelige måten å avdekke slike feil på er gjennom grundige målinger med profesjonelt testutstyr. Slike instrumentbaserte kontroller gir den tryggheten boligeiere og kjøpere trenger. Både for sikkerhet og for å unngå kostbare overraskelser.

Automatsikringer i sikringskap plassert i gang/fellesareal.
