Salgsobjekt: Andelsleilighet
Eierform: Andel
Byggeår: 1981
BRA-i/BRA Total 124/128 kvm
Tomtstr.: 36116.3 m²
Soverom: 3
Antall rom: 4
Gnr./bnr. Gnr. 287, bnr. 672
Andelsnr.: 61
Oppdragsnr.: 1501240216

Velkommen til Hølbekken 57! En innbydende del av tomannsbolig i et barnevennlig og hyggelig nabolag, sentralt i Arna. Boligen har flere uteplasser, hvor du usjenert kan nyte en nydelig utsikt og gode solforhold. Her får du en skjermet og barnevennlig beliggenhet innerst i enden av blindvei, med kort vei til alt du måtte trenge i hverdagen. Flott hage med prybusker og frukttrær samt herlig plen som innbyr til lek og moro for barna. Innholdsrik bolig med lys og romslig stue, kjøkken, bad og 3 soverom.

Befaringsdato: 25.09.2024 Rapportdato: 27.09.2024 Oppdragsnr.: 15943-2180 Referansenummer: KZ5364

Autorisert foretak: Takst Vestland AS Sertifisert Takstingeniør: Knut-Anders Aase Vår ref:

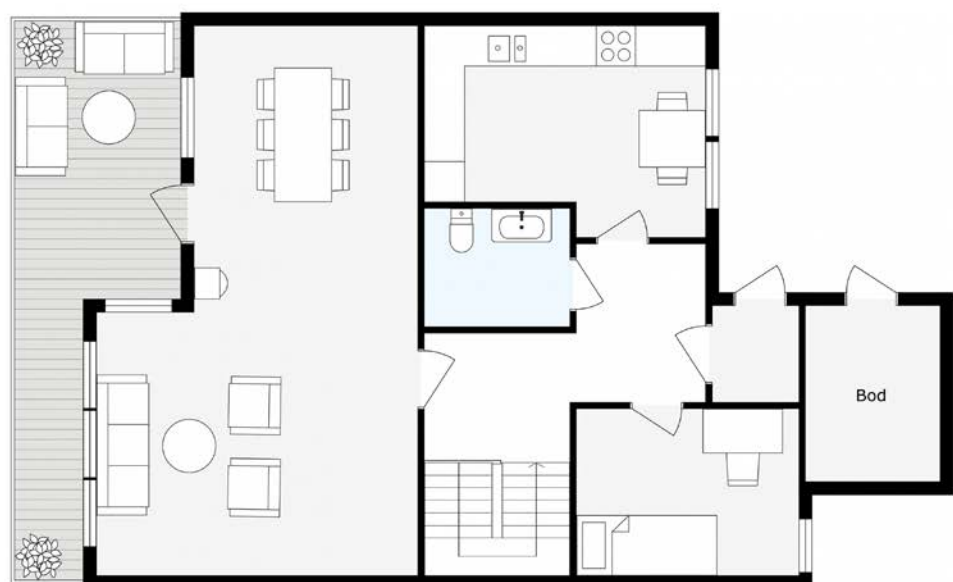
1. etasje

Dette er illustrasjon på planløsning, ikke målsatt.

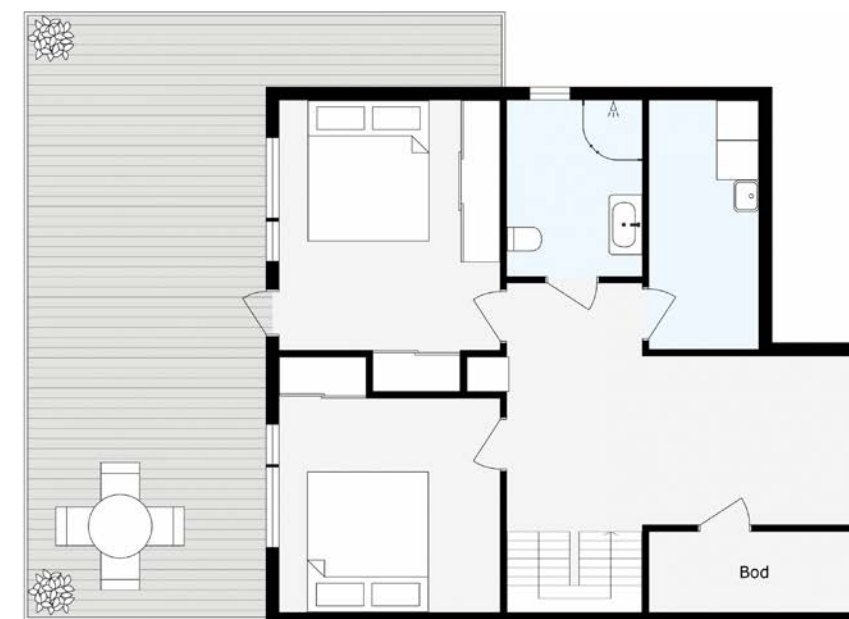
Kjeller

Dette er illustrasjon på planløsning, ikke målsatt.

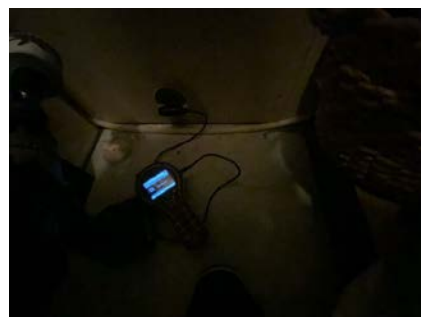
Bod, gang og vaskerom ligger delvis under terreng.

Det er boret hull i yttervegg i bod. Det ble ikke registrert unormale fuktverdier.

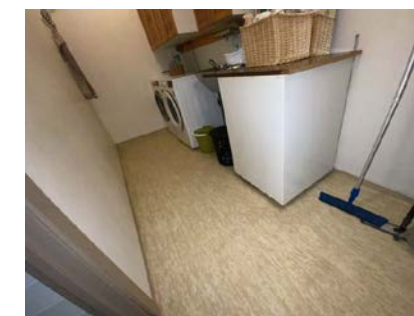
UNDERETASJE > VASKEROM

Vaskerommet fungerer, men har eldre innredninger og overflater. Det er ikke behov for umiddelbare tiltak, men rommet må pusses opp for å tilfredsstille dagens krav til våtrom.

TG 1 Tilliggende konstruksjoner våtrom

Hulltaking er ikke foretatt. Vegger er mot bad og yttervegg. Våtrom og yttervegger bores det ikke hull i.
Utsatte steder er kontrollert med fuktindikator. Det ble ikke registrert unormale fuktverdier.

Kostnadsestimat: 50 000 - 100 000

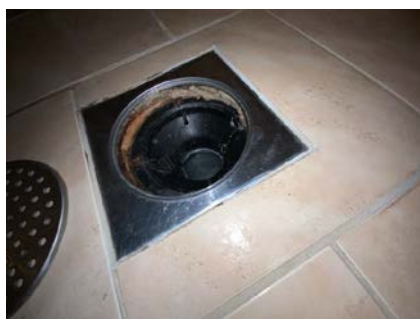
UNDERETASJE > BAD

Det er ikke behov for umiddelbare tiltak. Tid for oppussing av bad nærmer seg.

Kostnadsestimat: Ingen umiddelbar kostnad
