Alkeveien 15C, 4049 HAFRSFJORD

**Flott og innholdsrikt BBL-rekkehus  
i attraktivt boligområde - 3  
soverom - Solrik terrasse -  
Parkering i garasje**

# Tilstandsrapport

# Andelsnummer 195

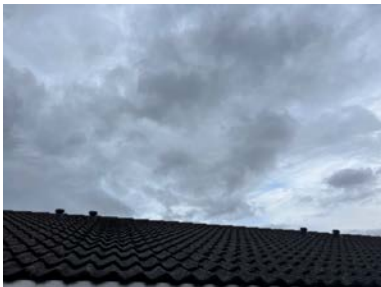
### TG 2 Nedløp og beslag

Aluminiums renner og nedløp.

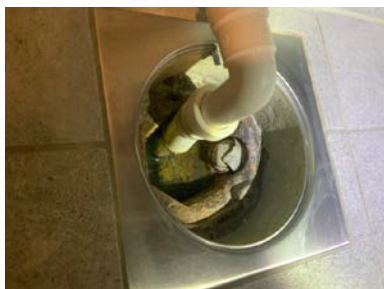
Avvik: Tettesjiktet rundt sluket (klemring) er ikke utført fagmessig.  
Sluk er original støpejerns sluk. Det vil ikke være mulig å få til en fagmessig tett overgang i kombinasjon med denne typen sluk og nye membran produkter.  
Krav til dokumentasjon er ikke oppfylt (ihht tek 10 og Tek 17). Faktura regnes ikke som dokumentasjon på fagmessig utførelse.

Det anbefales å vurdere utskifting av sluk og etablering av nytt, forskriftsmessig tettesjikt for å redusere risikoen.

Det skal dokumenteres at membran har en fagmessig utførelse. Dette dokumenteres med signerte kontrollerklæring/samsvarserklæring eller sjekkliste, samt med bilder som viser detaljer som gjennomføringer mot sluk og rør. Manglende dokumentasjon eller arbeid utført av ufaglærte vil kunne ha betydning f.eks i forbindelse med forsikringssaker/erstatning.

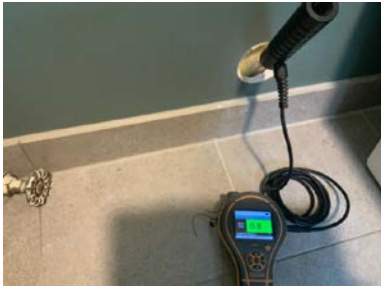
## 1. ETASJE > BAD

- Det er påvist avvik i fallforhold til sluk i forhold til krav i forskrift på byggetidspunktet.

Det skal dokumenteres at membran har en fagmessig utførelse. Dette dokumenteres med signerte kontrollerklæring/samsvarserklæring eller sjekklister, samt med bilder som viser detaljer som gjennomføringer mot sluk og rør. Manglende dokumentasjon eller arbeid utført av ufaglærte vil kunne ha betydning f.eks i forbindelse med forsikringsaker/erstatning.
