Tauramarkkroken 30, 4120 TAU

**Attraktiv og innbydende enebolig
med nydelig utsikt, kjekke
uteområder og parkering i garasje.**

Befaringsdato: 16.10.2024

Tilstandsrapport

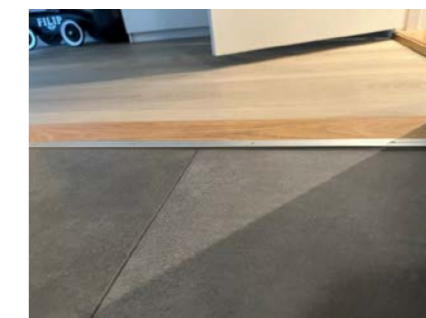
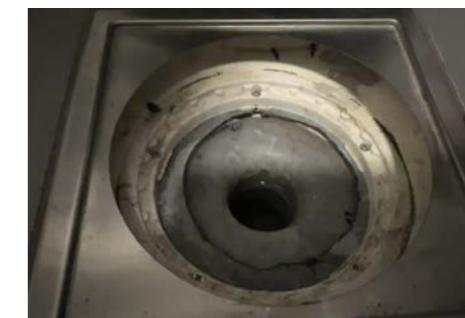
Vurdering av avvik:
• Det er påvist avvik i krav til høydeforskjell/fall-løsning på våtrommet.

- Våtrommet fungerer med dette avviket.

Vurdering av avvik:

- Det er påvist andre avvik:
Det er ingen synlig membran/tetting rundt rørgjennomføring i gulv.

- Andre tiltak:
• Det må foretas tiltak for å lukke avviket.

Ytterligere kontroll anbefales.

Kostnadsestimat: Ingen umiddelbar kostnad

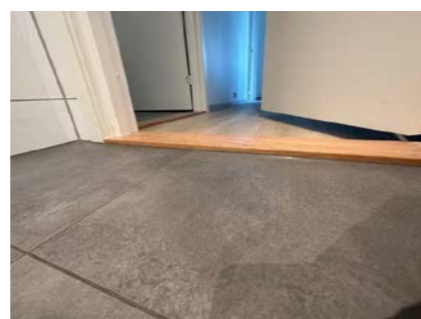
TG 1 Sluk, membran og tettesjikt

Det er plastsluk, og smøremembran med ukjent utførelse. Membran er synlig i underkant av klemring i sluk. Membran er ikke tilgjengelig for inspeksjon ved dørterskel, da overgang er tildekket.

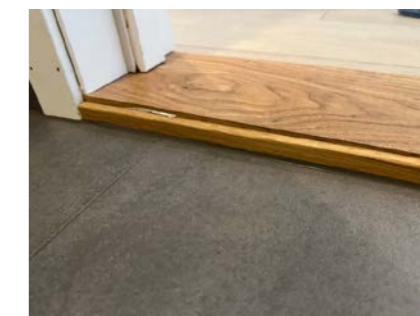
TG 1 Sluk, membran og tettesjikt

Det er plastsluk, og smøremembran med ukjent utførelse. Membran er synlig i underkant av klemring i sluk. Membran er ikke tilgjengelig for inspeksjon ved dørterskel, da overgang er tildekket med terskellist.

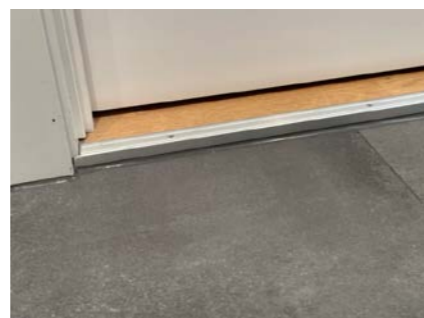
TO 1 Sluk, membran og tettesjikt

Det er plastsluk, og smøremembran med ukjent utførelse. Membran er synlig i underkant av klemring i sluk. Membran er ikke tilgjengelig for inspeksjon ved dørterskel, da overgang er tildekket med terskellist.

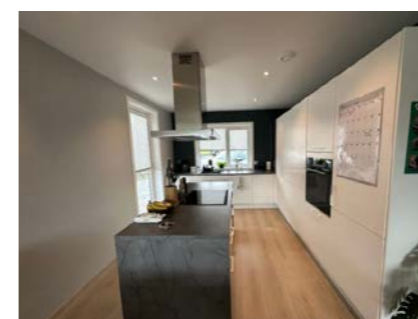
TO 1 Overflater og innredning

Kjøkkenet har innredning med glatte fronter. Benkeplaten er av laminat. Det er kjøleskap, oppvaskmaskin, platetopp og stekeovn.

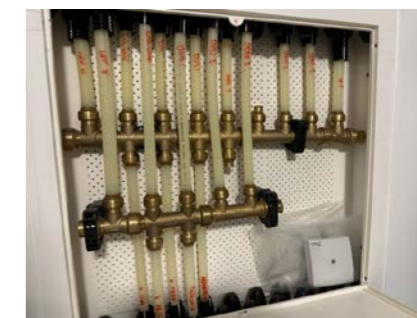
TO 1 Vannledninger

Innvendige vannledninger er av plast (rør i rør). Det er besikket i rørskap.

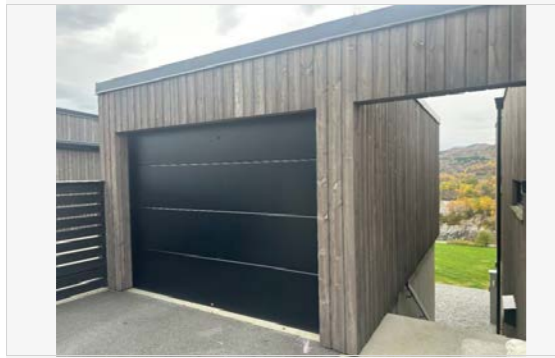
Garasje

Anvendelse

Garasje.

Det er noe tegn til fuktgjennomgang/kalkavleiringer i underkant av betongdekke.
