Bråtøymyrveien 9

Enebolig  
Bråtøymyrveien 9, 3780 SKÅTØY  
KRAGERØ kommune  
gnr. 30, bnr. 762

Befaringsdato: 16.04.2025    Rapportdato: 16.04.2025    Oppdragsnr.: 20917-1371    Referansenummer: KO8251

Autorisert foretak: Ramberg Takst    Vår ref:

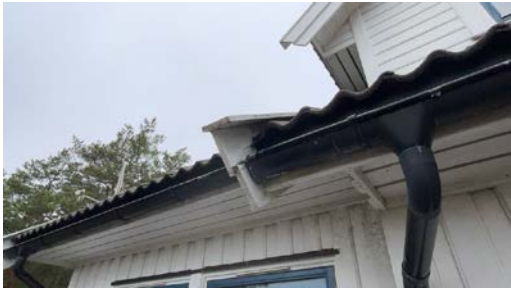
Her er det en risiko for skjulte feil og avvik eller underliggende råte, med tanke på kvist som ikke har beslag og eldre lekkasje.

Utsnitt takkonstruksjon.

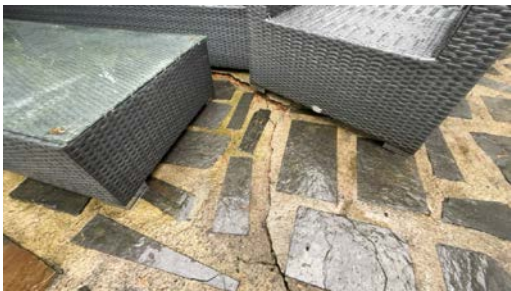
Utsnitt platting.

Endaved mot terreng vil ha redusert levetid.  
Utbedringer og fornying av støpt platting må beregnes.  
Anbefaler å utbedre sikkerheten og rekkverkshøyden.

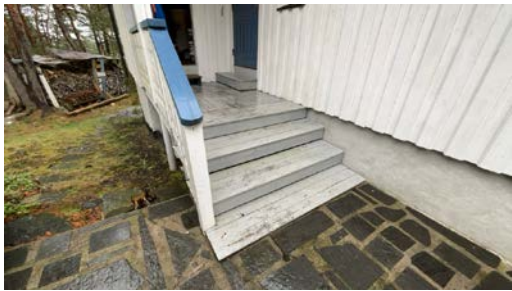
Utvendig trapp i tre.

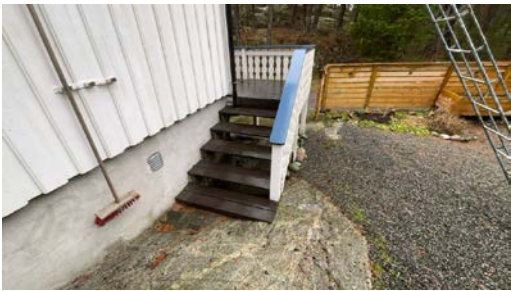
Utvendig trapp i tre.

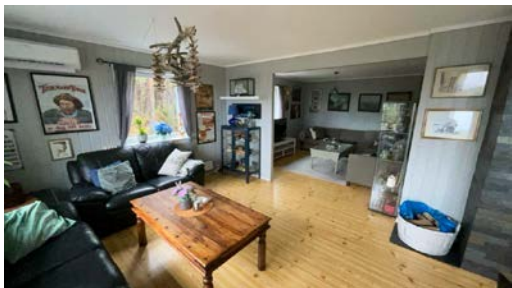
Utsnitt overflater.

Registrerte avvik hemmer ikke bruken av boligen og kostnadsestimat er gitt for utbedringer.  
Ønskes det fornying av overflater og standard vil kostnadsestimat være høyere.

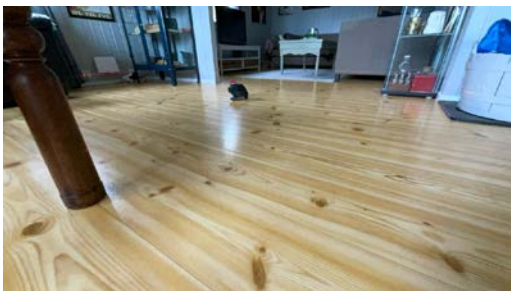
Etasjeskiller er av trebjelkelag.

Høydeforskjeller kontrollert.

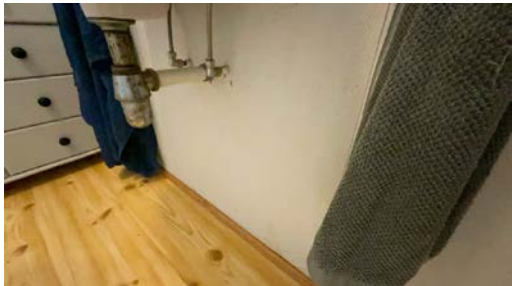
Utsnitt vegg under vask.

- Konsekvens/tiltak**
- Gjennomføre ytterligere undersøkelser og foreta utbedring av skade.

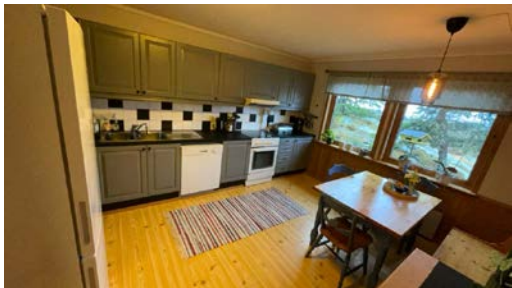
Utsnitt kjøkken.

Det er ikke registrert avvik som hemmer bruken av kjøkken og kostnadsestimat er gitt for utbedring av skader.  
Ønskes det en høyere standard og utskiftning av kjøkken så vil kostnadsestimat være høyere.

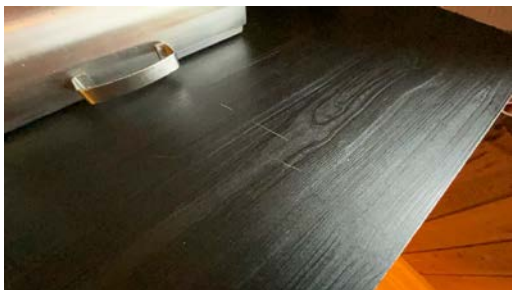
Utsnitt kjøkken.

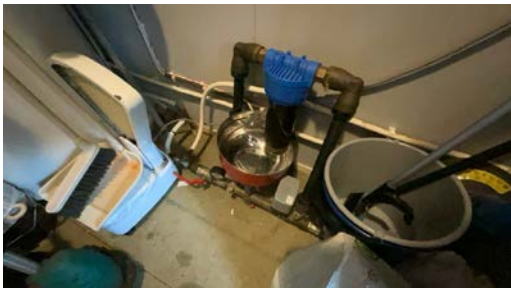
Stoppekran.

- Det er ikke behov for utbedringstiltak siden anlegget fungerer i dag, men ut ifra alder kan skader plutselig oppstå på eldre anlegg.

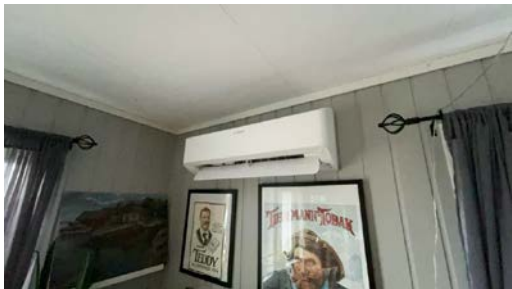
TG på varmepumpe er satt utfra synlige fysiske skader eller løse ledninger. Varmepumpe er ikke funksjonstestet.

Varmepumpe, innvendig komponent.

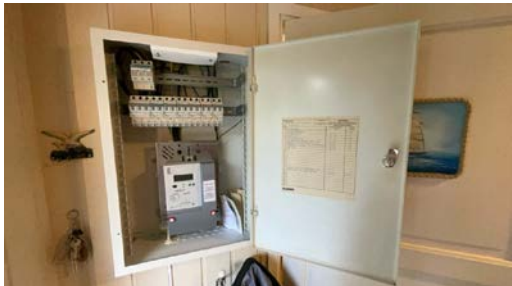
Sikringsskap.

Kostnadsestimat gitt for kontroll, avvik funnet av fagkyndig kommer i tillegg.

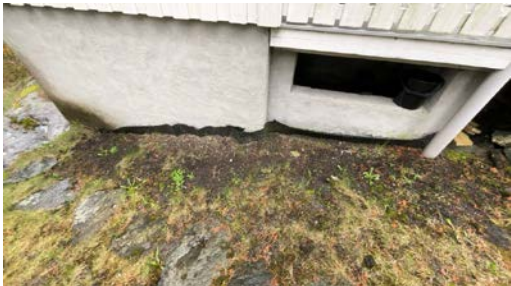
Fuktsikring.

Dreneringsløsninger må overvåkes, det kan ikke utelukkes at drenering må utbedres så vann ikke renner under bygget.  
Vann fra nedløp må utbedres, men dette er også nevnt under renner og nedløp.  
Fuktsikring må festes ordentlig med topplister, så vann ikke kan renne ned bak.

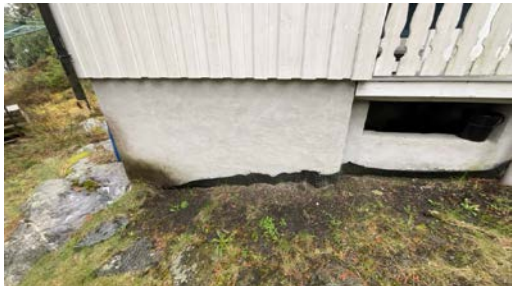
Åpen leca har redusert levetid, regn og vind kan trekke igjennom og leca er utsatt for å bli skadet av frost, da vann utvider seg når det fryser.  
Murpuss burde fullføres for å ivareta levetiden på grunnmuren og bedre beskyttelse.

Utsnitt grunnmur.

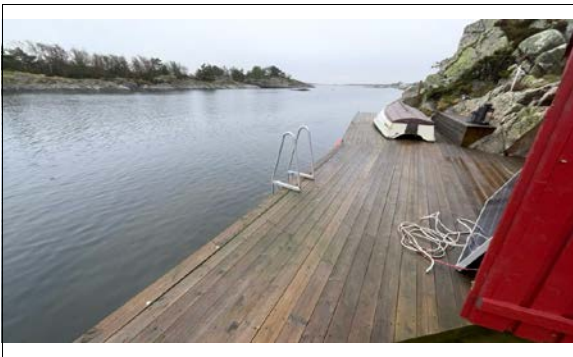
Utsnitt brygge, brygge har totalt ca. 24m med fortøyningslengde.

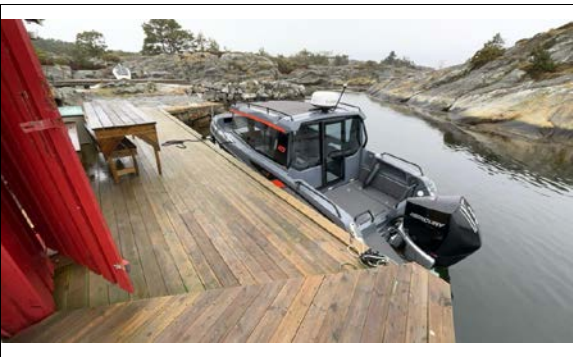
Utsnitt brygge, brygge har totalt ca. 24m med fortøyningslengde.
