Egelandsveien 28D, 4015 STAVANGER

Moderne enderekkehus
Sentral beliggenhet
Sørvestvendt balkong - Garasje

Tilstandsrapport

REKKEHUS

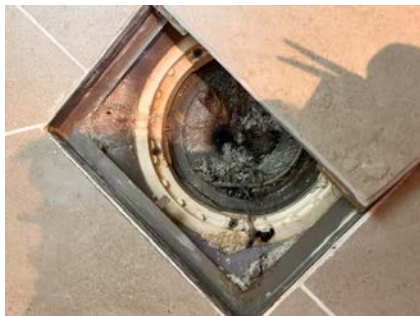
1 ETASJE > BAD

Det er plastsluk og smøremembran med dokumentert utførelse.

Årstall: 2024 Kilde: Faktura e.l

Sluk.

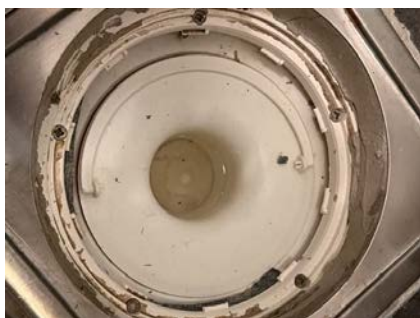
KJELLER > BAD

Vurdering av avvik:

Sluk.

- Overvåk tilstanden jevnlig. For å få tilstandsgrad 0 eller 1 må tettesjiktet skiftes ut, men tidspunktet for når dette er nødvendig er vanskelig å si noe om.
