Hovland Allé 8, 3274 LARVIK

**Hovland - 3 roms leilighet i 2.  
etasje med solrik overbygget  
balkong - Garasje i rekke**

# Tilstandsrapport

## BOLIGBYGG MED FLERE BOENHETER

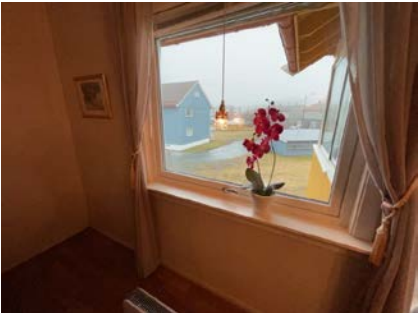
Leiligheten har malte trevinduer med toppsving og aluminiums utside med 3-lags glass.

Årstall: 2014      Kilde: Produksjonsår på produkt

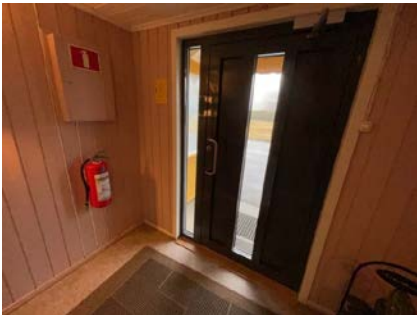
**TG 1 Dører**

Bygningen har stål/aluminiums hovedytterdør, utvendig til høyre for døren er det montert porttelefon.

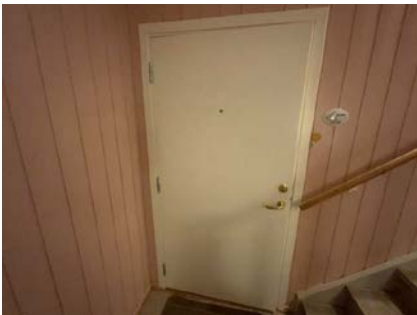
**TG 1 Inngangsdør**

Leiligheten har en hvitmalt brann- og lydklassifisert entrédør.

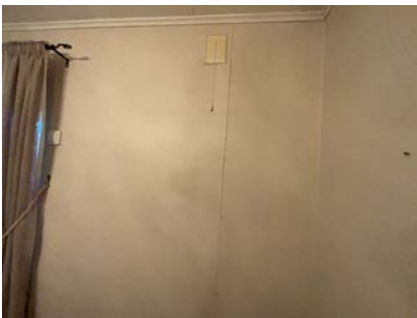
- Det er påvist skader på overflater.

Sprekk i veggplater og hjørne i stuen, ikke håndtverksmessig utførelse på laminatgulvet mot dørterskelen på soverommet.

Boligen er velfungerende med disse avviken, men for å forbedre tilstandsgraden må ny eier forvente å oppgradere skadene og avviken.

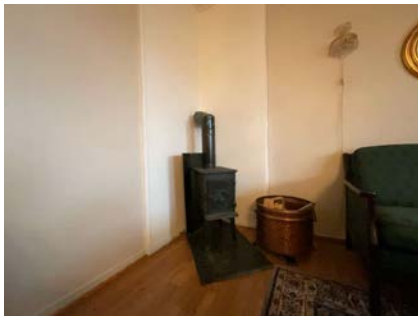
Til boligen er det en mursteinspipe gjennom alle etasjene, til pipen er det tilkoblet en Jøtul ovn.  
Sotluken er plassert i kjelleren og det er feierluke i loftsetasjen.

Pipen og brannmuren er pusset og malt

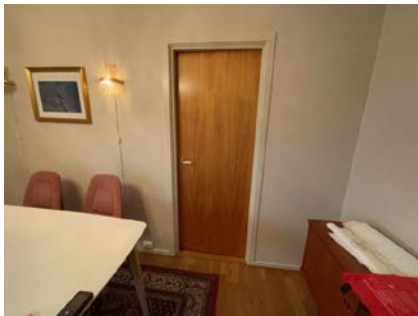
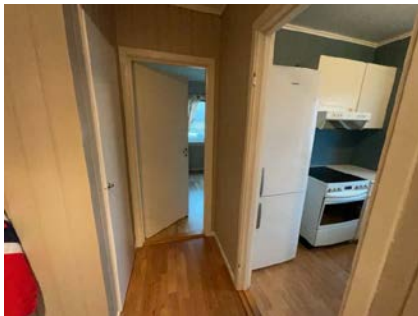
### TG 1 Innvendige dører

Innvendig har leiligheten finerte slette dører, dørene til soverom og bad er hvitmalt og døren til kjøkkenet mangler. Dørene har normal bruksslitasje.

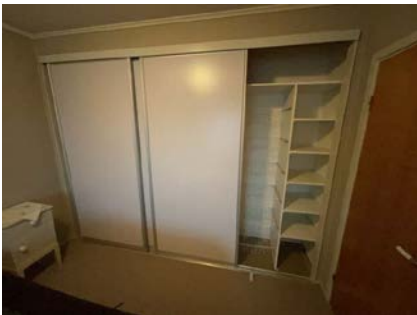
### TG 1 Andre innvendige forhold

På soverommet i leiligheten er det montert en skyvedørgarderobe, leiligheten har plassbygde garderober trolig fra byggeår i entrén og på soverommet.

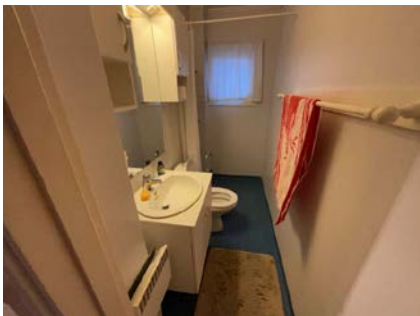
#### TG 2 Overflater vegger og himling

- Det er vindu/dør med ikke fuktbestandige materialer i våtsonen (ved vask, dusj, badekar, osv.), løsningen eller byggematerialet er uegnet
- Tapetskjøter er ikke tette

- Uegnede materialer må fuktbeskyttes/utskiftes.
- Det må gjøres tiltak for å utbedre avviket.

Ny eier må forvente oppgraderinger og vedlikehold for å forbedre tilstandsgraden, ved korrekt oppgraderinger vil ny eier også unngå mulig vannskade i konstruksjonen på grunn av utette skjøter på våtromstapet og punktering i dusjsonen.

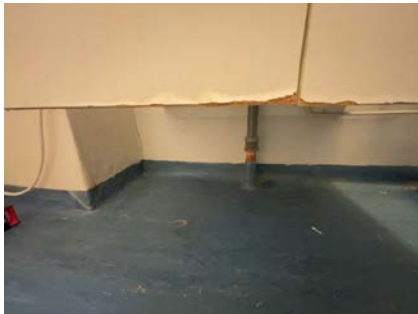
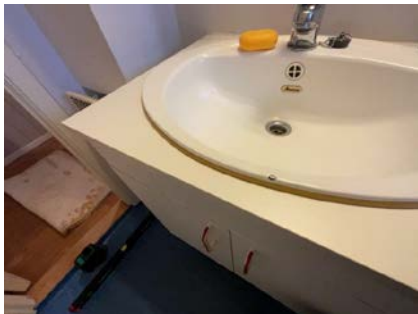
#### TG 2 Ventilasjon

Jeg har foretatt hulltaking i tilliggende konstruksjon uten å påviste fukt inne i konstruksjonen.

Hulltakingen er gjort på en tilfeldig plass i våtrommet, hvor det er sannsynlig at det kan være fuktighet, sett opp mot fuktbelastningen i rommet.

- Elektrisk avtrekksvifte bør monteres for å lukke avviket.

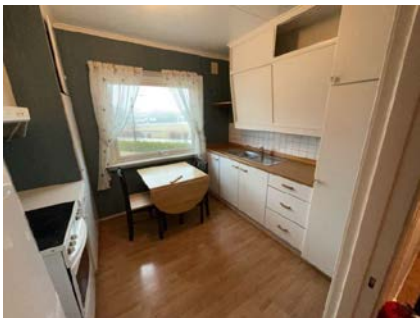
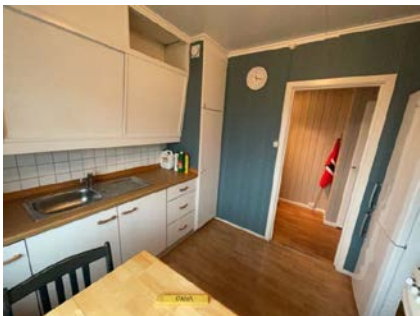
Kjøkken - Etasje - Kjøkken - Overflater og innredning  
• Det er påvist skader på overflater/  
kjøkkeninnredning utover normal slitasjegrad.  
Det er løse hyller i skapet til venstre for oppvaskbenken som kan falle ned, og hyllene i høy-skapet har en ikke håndverksmessig utførelse med åpne kant av trefiber

- Det er påvist skader på overflater/kjøkkeninnredning utover normal slitasjegrad.

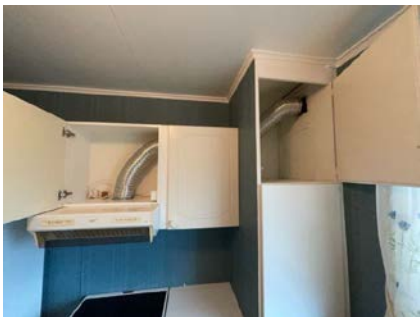
### TG 1 Avtrekk

På kjøkkenet er det kjøkkenventilator med avtrekk ut.

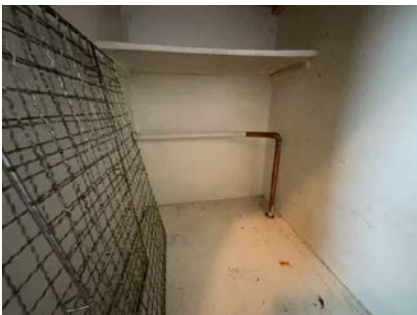
### TG 2 Avløpsrør

Leiligheten har hovedavløpsrør av støpejern plassert i kasse på baderommet synlig fra kjøkkenskap.

- Det er ikke behov for utbedringstiltak siden anlegget fungerer i dag, men ut ifra alder kan skader plutselig oppstå på eldre anlegg.
- Tidspunkt for utskiftning av avløpsrør nærmer seg.

Avløpsrørene fungerer i dag, men ny eier må forvente at skade plutselig kan oppstå.

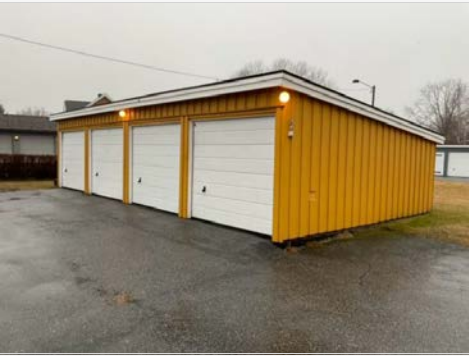
## Garasje

Garasje i rekke på 4 stk, plassert på gårdsplass.  
Garasjen er oppført på mark, på underlag av kreosot, bygningen har uisolerte vegger av bindingsverk som er utvendig kledd med stående trepanel og tak med fall mot bakveggen, taket er tekket med papp.

Til garasjen er det en låsbar aluminium leddport og gulvet i garasjen har trallverk av terrassebord direkte på grunnen.
