Sørbøbakken 4B, 4323 SANDNES

**Attraktiv toromsleilighet i 2. et.  
med to balkonger, gåavstand til  
buss og tog, med parkering i  
anlegg.**

# Tilstandsrapport

# gnr. 45, bnr. 258, snr. 12

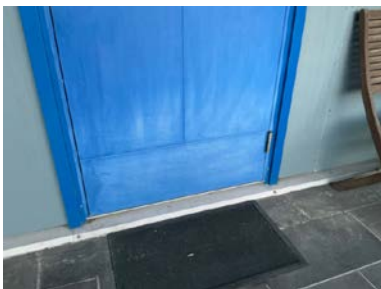
- Karmene i dører er værslitte utvendig og det er sprekker i treverket.

Normalt utvendig vedlikehold må påregnes. Regelmessig vedlikehold og inspeksjon kan forlenge levetiden. Tredører/aluminiumsdører har en forventet tid for utskifting på. Kort/middels/lang - 20/30/40 år. Sameiet organiserer normalt utvendig vedlikehold og eventuelt behov for tiltak.

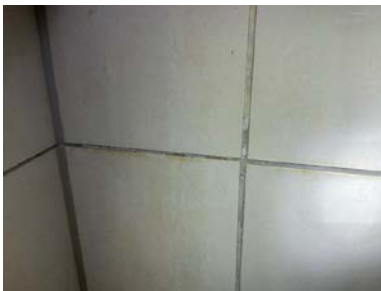
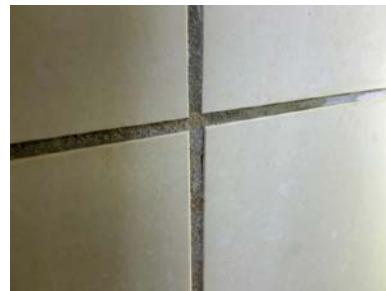
- Det er påvist at flisfuger har riss/sprekker.

- Slike riss/sprekker kan indikere bakenforliggende fuktskader, og konstruksjonen bør observeres jevnlig for å vurdere utvikling.

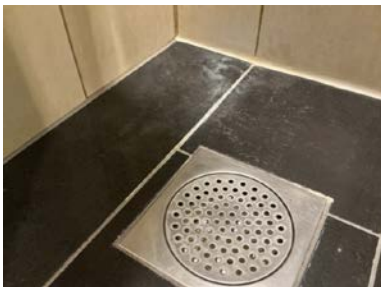
- Det er påvist at flisfuger har riss/sprekker.
- Det er påvist at høydeforskjell fra topp slukrist til gulv/synlig topp membran ved dørterskel er mindre enn 25 mm.
- Det er påvist at noen fliser har bom (hulrom under).
- Det er påvist avvik i fallforhold til sluk i forhold til krav i forskrift på byggetidspunktet.
- Det er avvik:

Del av gulv er flatt uten fall. Ved annet lekkasjevann kan det bli liggende igjen vann på gulv.

Noe fliser ligger ujevnt i dusj-sone.

- Dersom tiltaket ikke utføres, kan dette over tid føre til at flisene løsner eller sprekker, spesielt ved belastning eller bevegelser i konstruksjonen.
- Et bad med manglende/reduert fall til sluk blir mindre funksjonelt og sikkert for brukeren. Dette kan medføre stående vann på gulvet, vann som ikke ledes effektivt til sluket, økt risiko for at vann renner ut av rommet og redusert sklisikkerhet på gulvet.

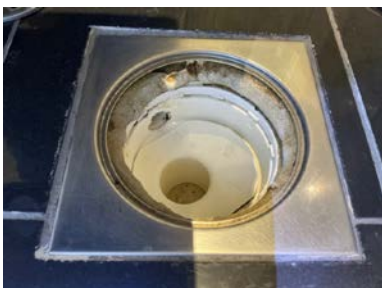
Plastsluk i dusjonen med klemring og vannlås. Ikke registrert avvik basert på visuell kontroll. Membranen ligger skjult i konstruksjonen og kan ikke kontrolleres på samme måte som synlige bygningsdeler. Tilstanden til membranen vurderes etter alder og forventet gjenstående levetid.

- Sluket må sjekkes og rengjøres jevnlig.
- Overvåk tilstanden jevnlig. For å få tilstandsgrad 0 eller 1 må tettesjiktet skiftes ut, men tidspunktet for når dette er nødvendig er vanskelig å si noe om.

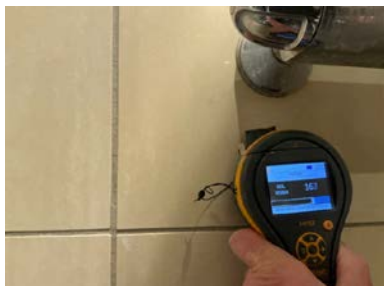
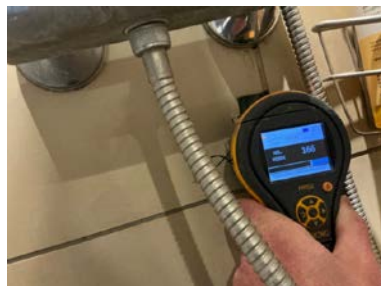
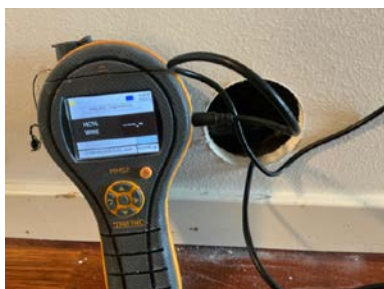
Det gjøres oppmerksom på at hull-taking er tatt i et område som ikke er utsatt for fritt vann (ved dør). Våtsoner i dusj-sone går mot dekke i betong med leilighet under, tilstøtende gang og tilstøtende leilighet og hull-taking i tilstøtende rom er ikke mulig.

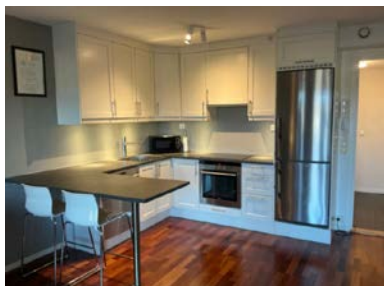
### 2 ETASJE > STUE/KJØKKEN

#### TG 2 Avtrekk

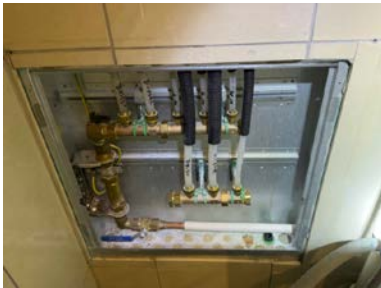
- Mer enn halvparten av forventet brukstid er passert på innvendige vannledninger.
- Det er avvik:

Det er skrevet med tusj på vannrørene, noe som kan skade rørene over tid.

Rør i rør skap står i bad/vaskerom

- Tiltak:
- Det er ikke behov for utbedringstiltak siden anlegget fungerer i dag, men ut ifra alder kan skader plutselig oppstå på eldre anlegg.

Merker kan ofte fjernes med milde løsemidler som isopropylalkohol eller spesielle rengjøringsmidler. Vær forsiktig for å unngå skade på plastrøret under rengjøring. På generelt grunnlag anbefales det å etablere/montere automatisk stoppe-ventil på vannledninger.

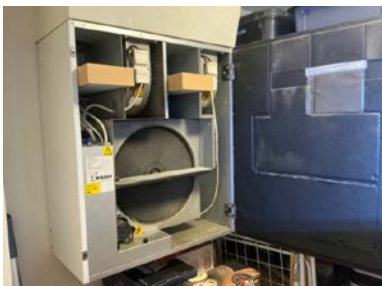
Aggregat står i bod.

Det anbefales å bytte filter årlig og utføre rens og service på ventilasjonsanlegget hvert 5. år for å sikre god luftkvalitet og opprettholde anleggets funksjon. Konsekvensen av manglende vedlikehold kan være redusert effekt, dårlig inneklima og økt risiko for tekniske feil.

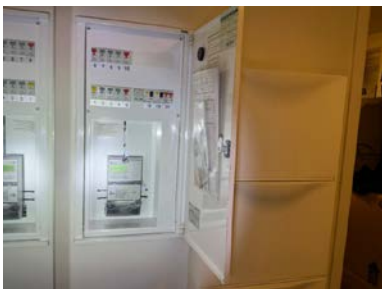
Sikringsskap står i entre/gang.
