# Tilstandsrapport

Boligbygg med flere boenheter

Raumnessaga 16, 2150 ÅRNES

Befaringsdato: 10.06.2024

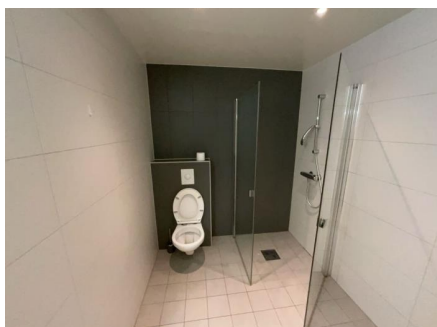
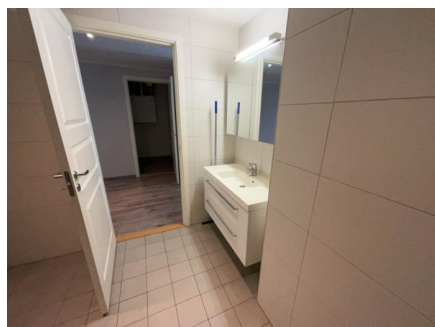
Bad med flisbelagte flater og gulvvarme, vegghengt toalett, servant, dusj og opplegg for vaskemaskin. Hvit glatt innredning.

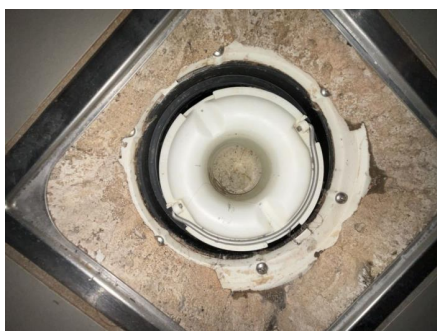
## TG 2 Sanitærutstyr og innredning

Bad med servant, vegghengt toalett, dusj og opplegg for vaskemaskin.

- Det er påvist riss/sprekker i utstyr på våtrommet.

Hakk i servant.

- Det er ikke behov for utbedringstiltak.

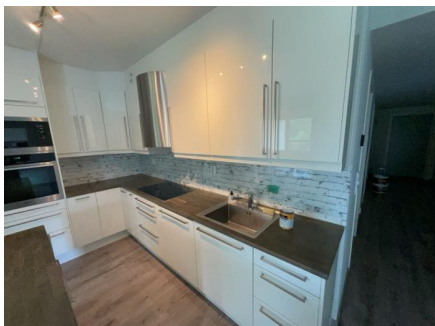
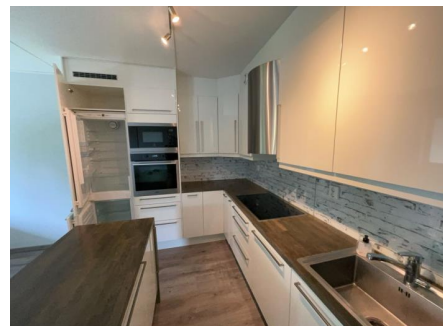
Hvitt høyglanset kjøkken med heltre benkeplate. Glassplate samt lys mellom over og underskap. Integrert keramisk koketopp, komfyr, mikro og kjøleskap med fryser. Oppvaskum og integrert oppvaskmaskin.

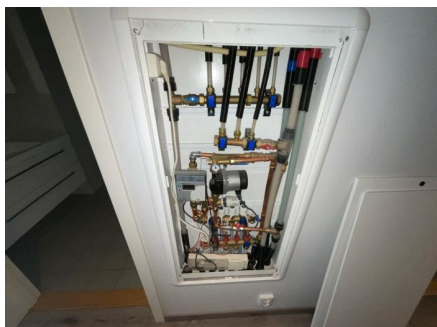
Det er ikke påvist feil ved anlegget, men merk at takstingeniør ikke er VVS fagmann og kontrollen er begrenset til det visuelle. Egen kontroll med vvs fagkyndig anbefales.

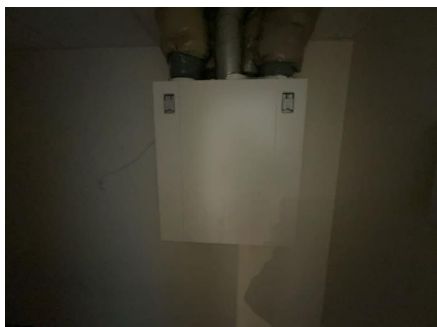
Balansert ventilasjon. Anbefales å skifte filter etter leverandørens beskrivelser.

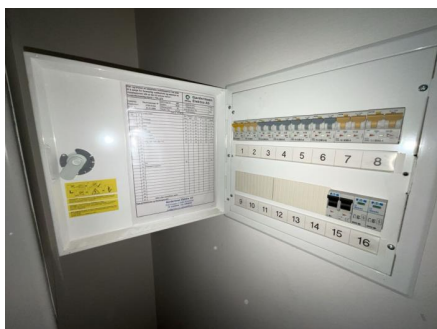
Automatsikringer, skap plassert i bod
