Gluggvassfeltet, 8684 TROFORS

# Drøm deg bort til denne sjarmerende hytta med anneks, uthus og naust – et perfekt fristed

| Tilstandsrapport ..... | 44 |

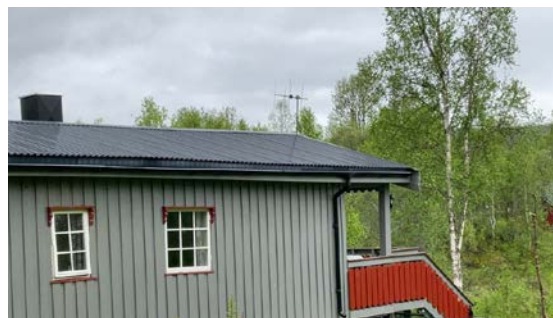
Sell i tak over takrenne

- Tiltak:
  - Overvåk tilstanden jevnlig. For å få tilstandsgrad 0 eller 1 må tekingen skiftes ut, men tidspunktet for når dette er nødvendig er vanskelig å si noe om.
- Overflatebehandling av mønekam, bytte ut takskruer som er rustet.

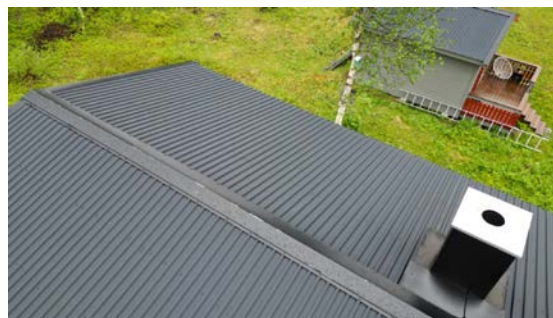
Normal tid før omlegging av stålplater med plastbelegg er 30 - 50 år.  
Normal tid før reparasjon av stålplater med plastbelegg er 10 - 30 år.  
Mønekam har noe slitasje på overflate.  
Skruer for feste av plater er noe rustet.

Noe rust på skruer på taket.

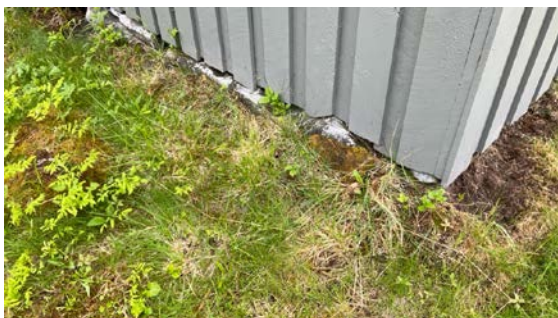
Det er påvist avvik på museband under kledningen, åpninger er store nok for at mus kan komme seg inn i konstruksjonen. Kledningsbord bør ha minst 300 mm avstand til terreng for å unngå skader og misfarging fra vannsprut opp fra terrengoverflaten.

Kledning er for nære bakken.

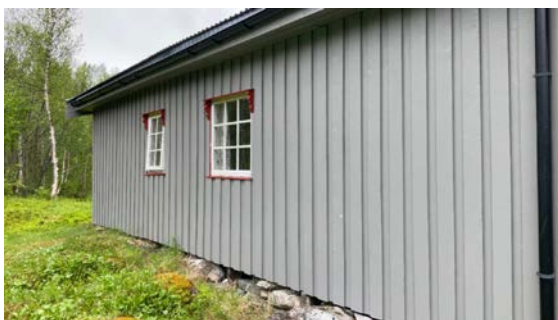
Vegg mot nord.

Registrert avvik på museband under kledning.

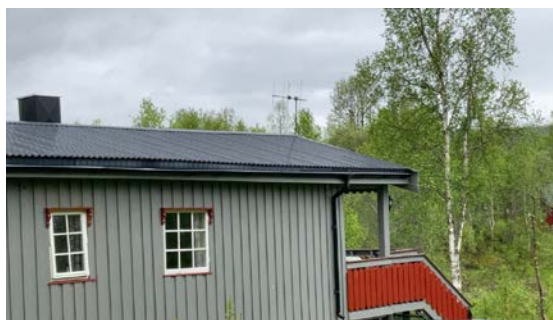
Utvendig takkonstruksjon har synlig nedbøy i taktekket.

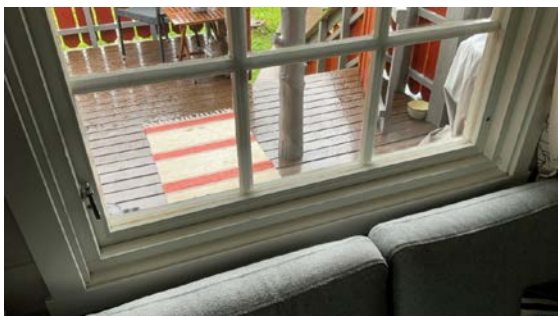
Koblede vinduer

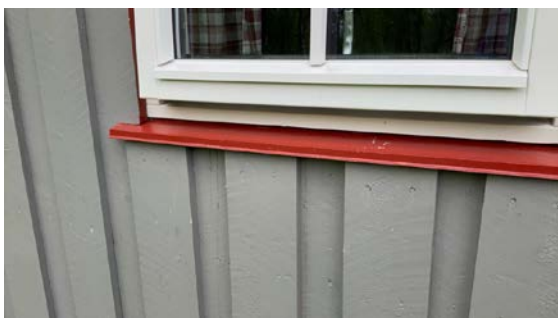
Vinduer mangler beslag over vannbrett, skadeutsatt løsning med fare for lekkasje rundt vinduer og i konstruksjonen. Utvendige omrammingsbord på vinduer er stedvis satt helt ned på beslag, skadeutsatt løsning med fuktopptrekk og påfølgende råteskader. Alle vinduer har en viss levetid, og når denne er nådd vil de slippe inn mye luft fra utsiden. For vanlige vinduer er levetiden et sted mellom 20 og 30 år.

Karmbord er plassert helt ned på beslag.

Avstand mellom omrammingsbord/kledning og beslag bør økes til ca. 5 mm. for å forhindre fuktopptrekk og påfølgende råteskader. Beslag på vannbrett over vinduer bør monteres for å unngå lekkasjer inn i veggkonstruksjon.

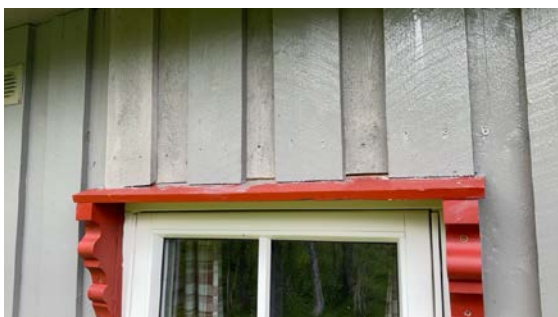
Manglende beslag på vannese over vinduer.

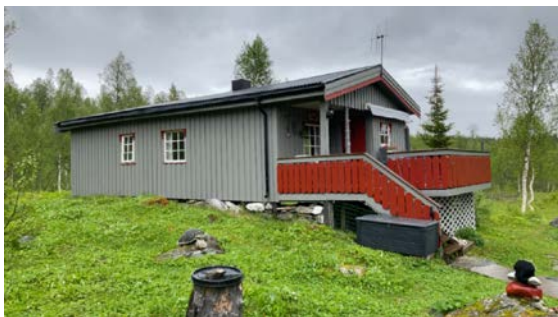
Synlig skjevhet på terrasse

Fundamenteringen må fundamenteres frostfritt. Det kan gjøres ved å grave til frostfri dybde eller ved å isolere bakken med markisolasjon med overdekning.

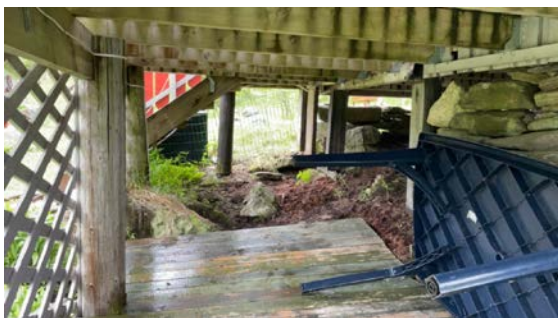
Fundamentering. Skjevheter i pilarer.

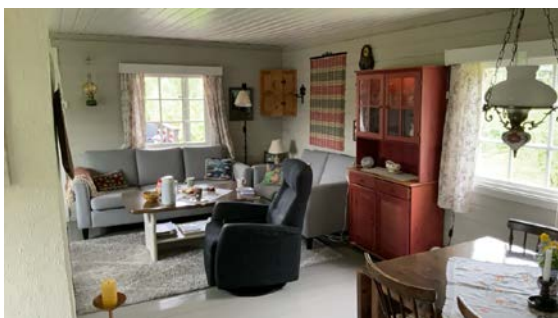
- Overflater har en del slitasjegrad utover det en kan forvente.
- Det er avvik:

Stue.

Overflater fungerer med dagens tilstand. Enkelte oppgraderinger bør påberegnes.

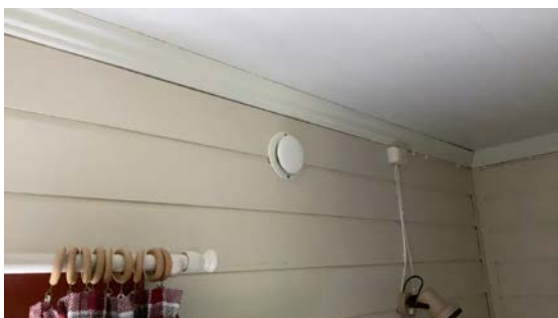
- Det er påvist mangelfull ventilasjon på ett eller flere rom i boligen.

Veggventil på soverom.

- Det bør etableres veggventiler/vindusventiler i alle oppholdsrom som ikke har det.

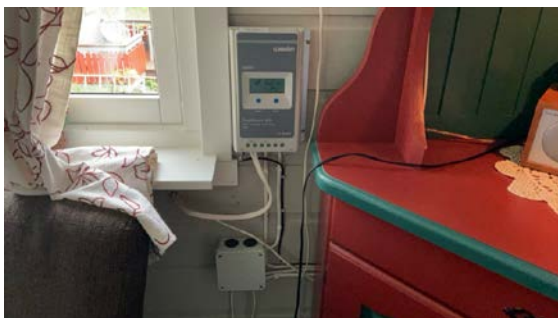
Styringspanel for solcellepanel.

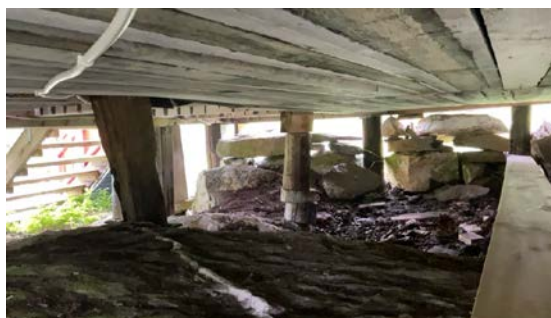
Det er ikke etablert frostfri fundamentering eller forankring til underlaget.

Skjevhet i pilarer

Pilarer som er plassert i jord må undersøkes for råteskader.

For å sikre fundamenteringen bør den etableres frostfri og forankres i bakken.
