Lilleveien 10, 1870 ØRJE

**Ørje - Koselig og tiltalende  
leilighet i sentrum. Flott utsikt,  
heis, garasje, terrasse. IN-ordning.**

# Tilstandsrapport

Befaringsdato: 05.11.2025

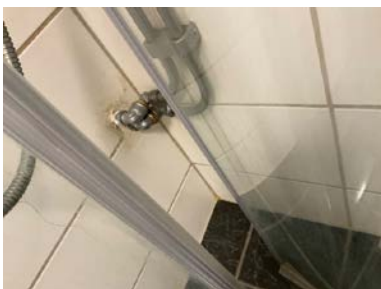
## 3. ETASJE > BAD/VASKEROM

- Det er påvist mangelfull/feil utførelse rundt rørgjennomføringer e.l. som gir fare for fukt i konstruksjonen i våtsonen.
  - Mer enn halvparten av forventet brukstid er passert på membranløsningen.

- Mer enn halvparten av forventet brukstid er passert på slukløsningen.
- Over halvparten av forventet brukstid på tettesjikt og sluk er passert, og det er usikkert om tettesjiktet er tilstrekkelig for dagens bruk, som innebærer utstrakt dusjing og vannsøl. For å redusere risikoen for lekkasjer anbefales det å benytte et tett dusjkabinett med avløp til sluket. Det er imidlertid ingen garantier for tettesjiktets tilstand, og tidspunktet for nødvendig utskifting er usikkert.

- Ikke påvist klemt membranløsning utenfor klemring. Jevnlig rensing av sluket er viktig. Feil i tetting rundt sluket er den største årsaken til lekkasjer fra bad. Det er derfor viktig at ikke vannet blir stående over vannlåsen i sluket.

- Det er boret gjennom rør fra kjøkkensiden og til badet for å flytte varmtvannstank. Utførelsen er ukjent, og det er usikkerhet om dette har skadet tettesjiktet i området.

- Sluket må sjekkes og rengjøres jevnlig.
- Det må foretas utbedring for å unngå fuktskader i konstruksjonen.
- Løsningen/utførelsen rundt rørgjennomføringer gir fare for fukt inn i konstruksjoner.

Det bør gjennomføres ytterligere undersøkelser og eventuelt utbedringer av tettesjikt og sluk, spesielt rundt rørgjennomføringer, for å redusere risikoen for fuktskader i konstruksjonen.

Jevnlig rensing av sluket er viktig for å unngå at vann blir stående og forårsaker lekkasjer.

Konsekvensen av manglende tiltak er økt risiko for vannlekkasjer og fuktskader i tilstøtende konstruksjoner, samt usikkerhet knyttet til tettesjiktets tilstand og levetid.

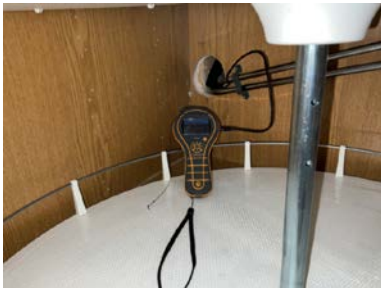
## KJØKKEN

Kjøkken med åpen løsning mot stue, hvor det er plass til spisegruppe. Innredningen er fra byggeåret, og har profilerte, lyse fronter og laminerte benkeplater. Kjøkkenet er utstyrt med integrert komfyr og induksjonstopp. Det er opplegg og plass til oppvaskmaskin i innredningen. Kjøkkenvasken av rustfritt stål, er nedsenket i benkeplaten og inneholder vaske- og skyllekum. Kjøkkenventilatoren er plassert over plass til komfyr og induksjon, og er ført til sentralavtrekk. Det er montert belysning, og det er lagt fliser på vegg mellom skap.

- Kjøkkenet fremstår i en normal stand og forfatning. Fuktsøk er foretatt, uten at det ble påvist unormale forhold.
