Flott  
fritidsbolig

Fritidsbolig  
Ånnelandsjøen 43, 5977 ÅNNELAND  
GULEN kommune  
gnr. 89, bnr. 63

Befaringsdato: 20.08.2024    Rapportdato: 28.08.2024    Oppdragsnr.: 20489-1725    Referansenummer: FA1366  
Autorisert foretak: 7-Fjellstakst AS    Sertifisert Takstingeniør: Morten Soltvedt    Vår ref:

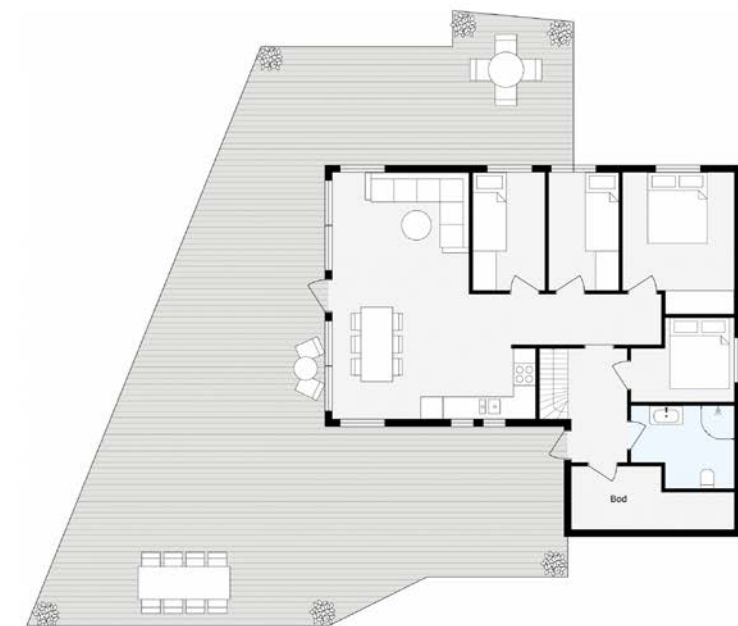
## 1. etasje

Dette er illustrasjon på planløsning, ikke målsatt.

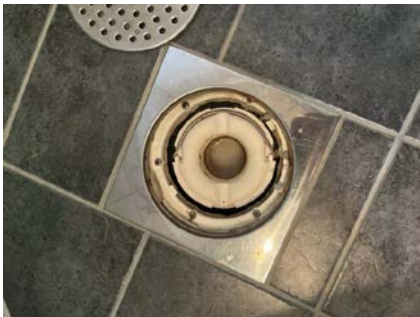
1 ETASJE > BAD

**TG 2** Sanitærutstyr og innredning

- Det er ikke påvist tilfredsstillende løsning for å synliggjøre lekkasje fra innebygget systerne.

- Det må gjøres tiltak for å lukke avviket.
